# TRIBUNALE ORDINARIO - BUSTO ARSIZIO

**301/2020**

**CONSULENZA ESTIMATIVA GIUDIZIARIA**

**A** capannone industriale a LEGNANO VIA LOMBARDIA 38, della superficie commerciale di **659,00** mq per la quota di 1/1 di piena proprietà

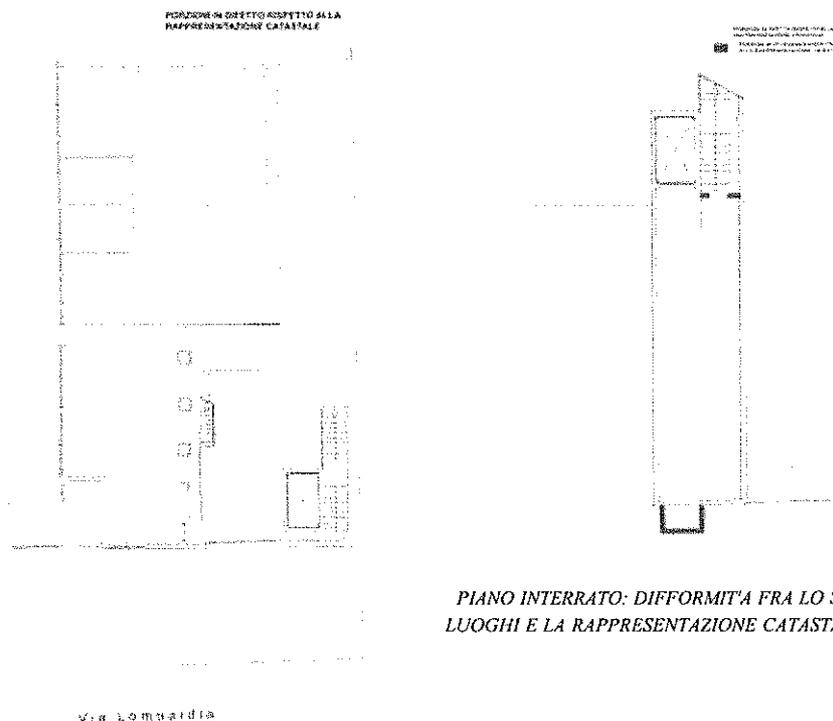
PIANO INTERRATO: DIFFORMITÀ FRA LO STATO DEI LUOGHI E LA RAPPRESENTAZIONE CATASTALE ULTIMA

difformità circa le dimensioni di porzioni di murature interne. In ogni caso gli acquirenti, gli interessati che vorranno partecipare all'offerta e/o gli aggiudicatari sono invitati a verificare presso la Pubblica Amministrazione comunale (edilizia privata e congiuntamente opere pubbliche) le modalità, i costi e la tempistica per la regolarizzazione urbanistica ed edilizia del bene secondo le norme vigenti al momento della presentazione delle istanze.

- professionista abilitato incaricato, inclusi eventuali ulteriori rilievi, elaborati tecnici, spese, IVA, diritti catastali ed altri contributi a norma di Legge, indicativamente: €.560,00
