TRIBUNALE CIVILE DI TERMINI IMERESE
- SEZIONE ESECUZIONI IMMOBILIARI -

Procedimento n° 96/1997 R.G.Es.

**AGGIORNAMENTO DELLA STIMA
DEL COMPENDIO PIGNORATO**

CONFRONTO FOTOGRAFICO TRA LO STATO PREGRESSO (anno 2005) E LO STATO ATTUALE DEI LUOGHI

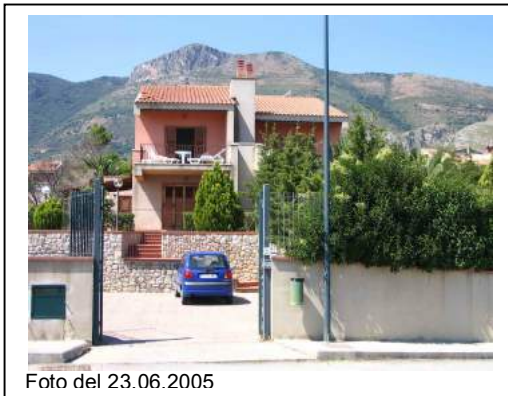
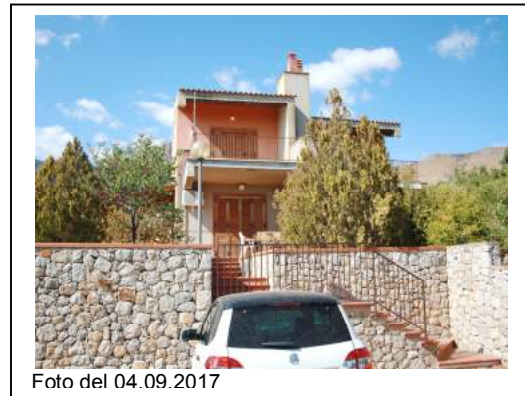
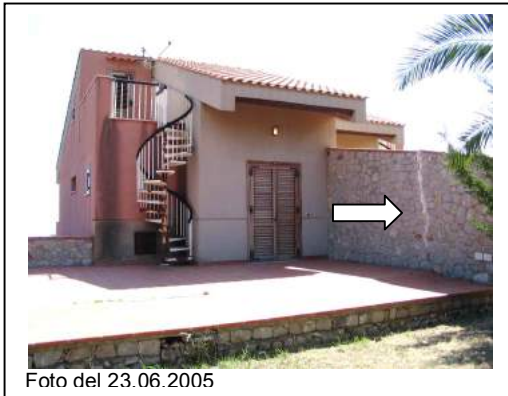
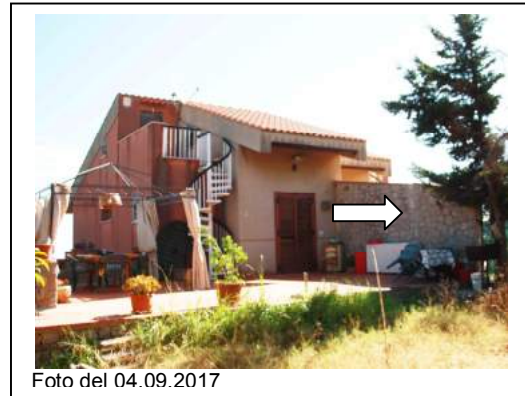
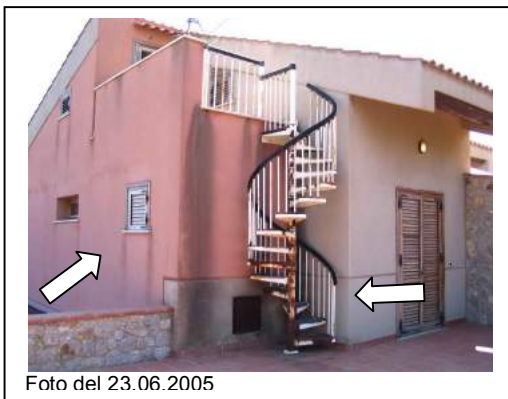
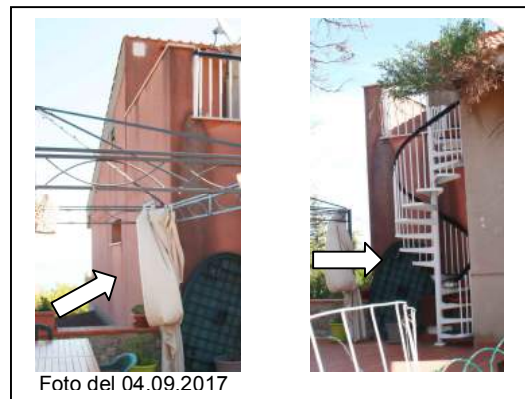
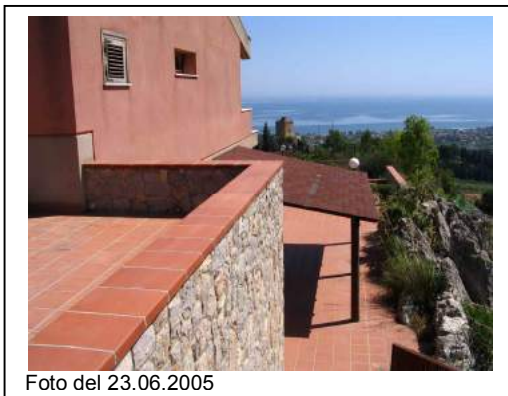
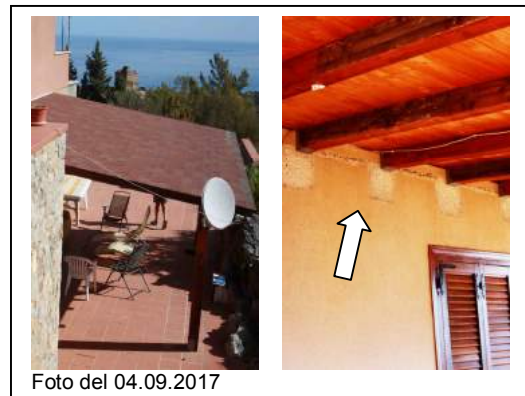
Comprovano detta valutazione i riscontri operati direttamente sui luoghi: nel corso del sopralluogo effettuato in data 4 settembre 2017, si è infatti evidenziata la sostanziale coincidenza tra i deterioramenti già segnalati e descritti nell'anno 2005 e quelli presenti allo stato attuale (vedansi le fotografie di seguito riportate), questi ultimi al più indicativi di una naturale evoluzione delle alterazioni iniziali, relazionabile al prolungato lasso di tempo intercorso dall'epoca dei precedenti rilievi.

In specie, al di là dei comuni fenomeni degenerativi rilevati in forma localizzata o diffusa all'esterno dell'edificio (distacco di intonaci, alterazioni cromatiche, macchie, ossidazione delle superfici metalliche, deterioramento naturale e funzionale degli infissi lignei e dei serramenti) si ritiene significativo evidenziare i seguenti riscontri esperiti nel corso della recente ispezione:

Per altro verso si è avuto modo di rilevare - come evidenziato nelle foto riportate nel seguito- la presenza di alcuni interventi manutentivi condotti all'esterno del fabbricato, riguardanti la riparazione e/o la sostituzione di alcuni manufatti particolarmente degradati (una scala metallica di collegamento tra due livelli dell'edificio, l'orditura lignea di una tettoia, la lesione passante su un muro divisorio esterno), certamente non risolutivi ma almeno rappresentativi di una rinnovata attenzione allo stato dei luoghi, finalizzata al mantenimento della loro integrità complessiva e – ad avviso dello scrivente - correlata ad un più efficace indirizzo economico-aziendale nei riguardi della gestione complessiva del complesso di immobili, riconoscibile nell'operato della società subentrata alla precedente amministrazione dei beni.
