VALPREDÀ – BERTONE

STUDIO TECNICO ASSOCIATO

VALPREDÀ GEOM. ENZO

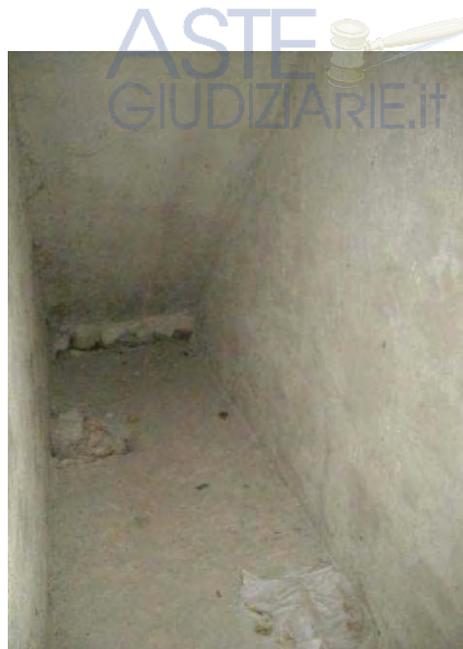
FOTOGRAMMA N. 20

Da locale di sgombero, verso Ovest, vi è un piccolo sottoscala. Tale ambiente risulta avere una superficie calpestabile pari a circa mq. 2,50 (Fotogramma n. 20).

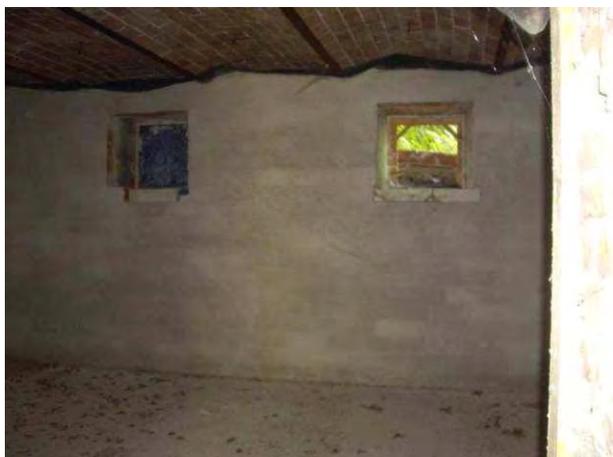
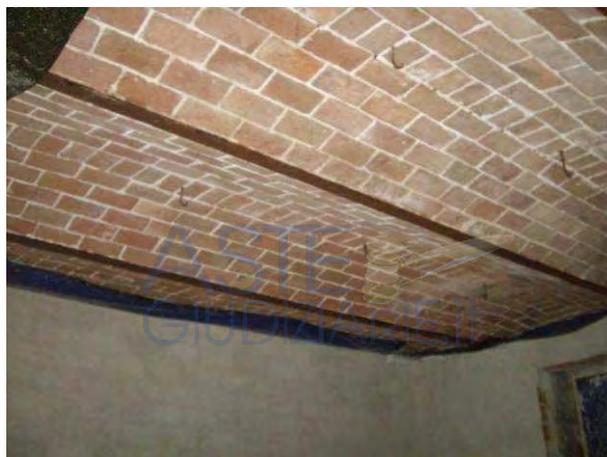
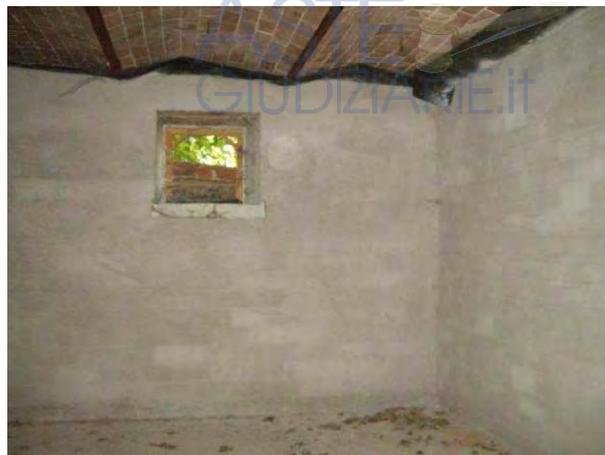
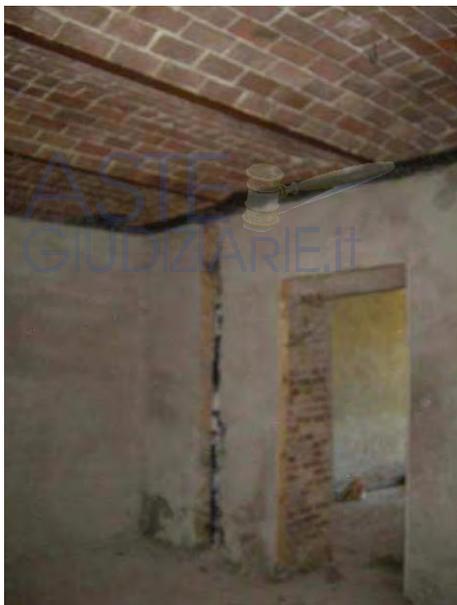
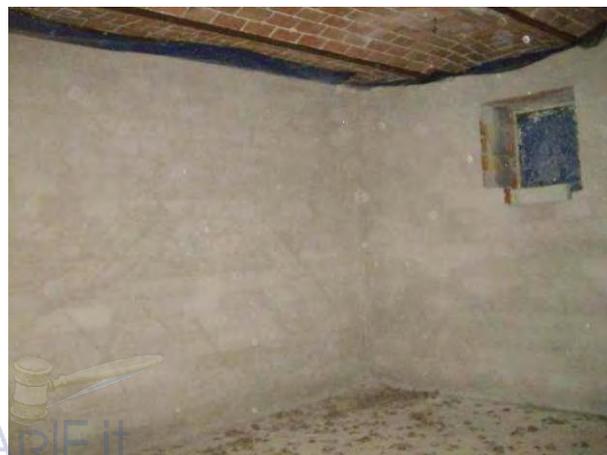
Tale ambiente, si presenta con pavimentazione in battuto di cemento, pareti intonacate, solaio con voltine a vista in ferro e laterizio. Esso è dotato di due finestrini privi di infissi; è presente breccia per installazione scarico per wc.

Tale ambiente risulta avere una superficie calpestabile pari a circa mq. 33,65 ed un'altezza massima di cm. 300 e minima di cm. 285 (Fotogrammi n.ri da 21 a 25).

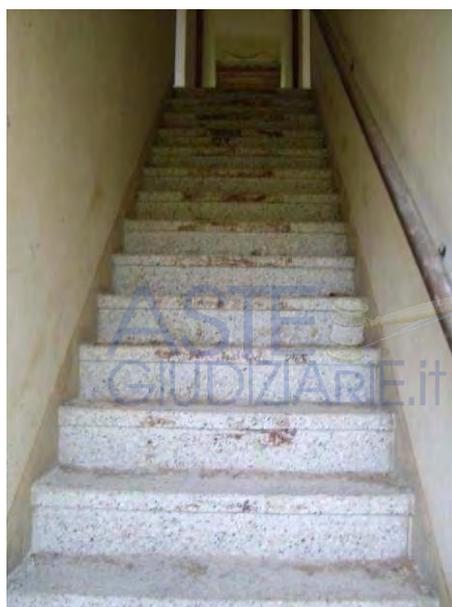
FOTOGRAMMA N. 26

Dall'ingresso/disimpegno si raggiunge mediante scala di collegamento in elementi prefabbricati in graniglia di marmo, il piano superiore (Fotogramma n. 26).

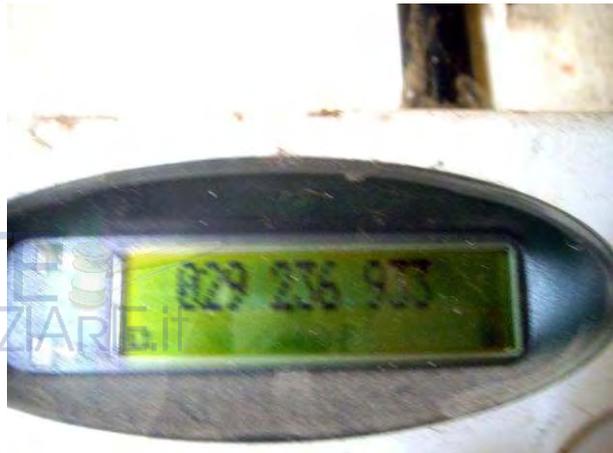
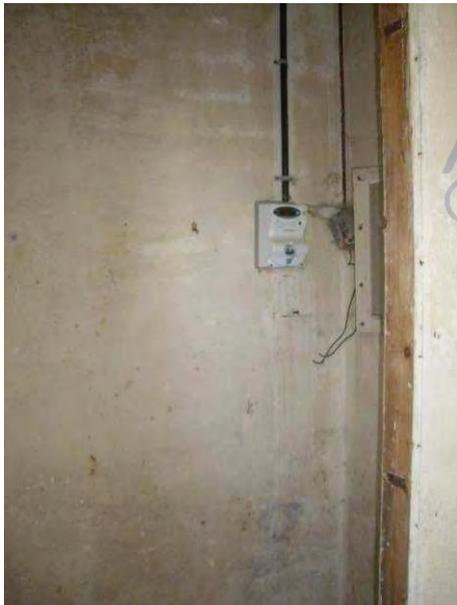
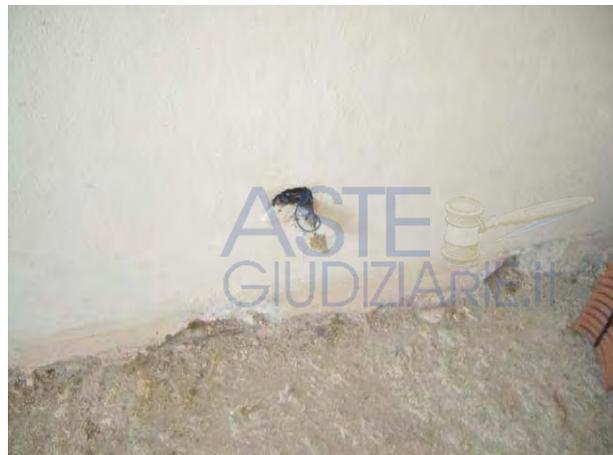
Sono presenti alcune tracce dell'impianto elettrico ed un contatore ENEL installato nel locale ripostiglio (Fotogrammi n.ri 27-28-29). Non sono presenti impianti.

Direttamente dalla camera (10) si accede ad un piccolo ripostiglio, avente una superficie di circa mq. 1,50 all'interno del quale è installato contatore Enel (Fotogrammi n.ri 27-28-29).

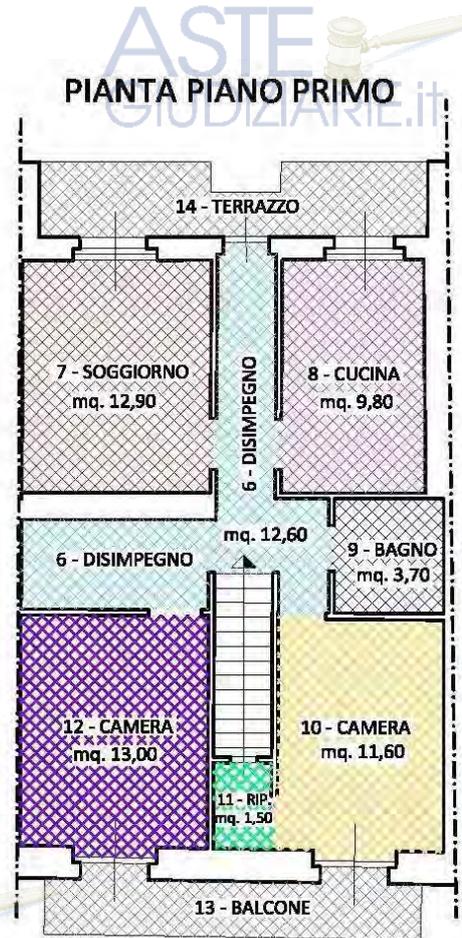
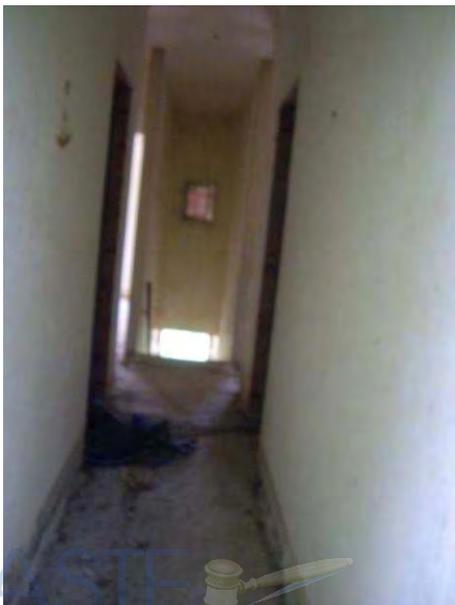
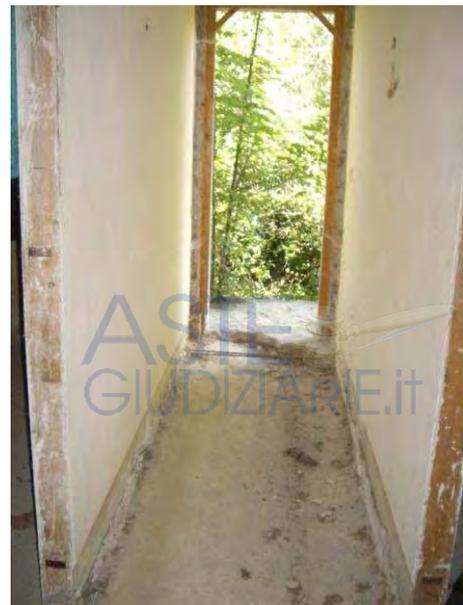
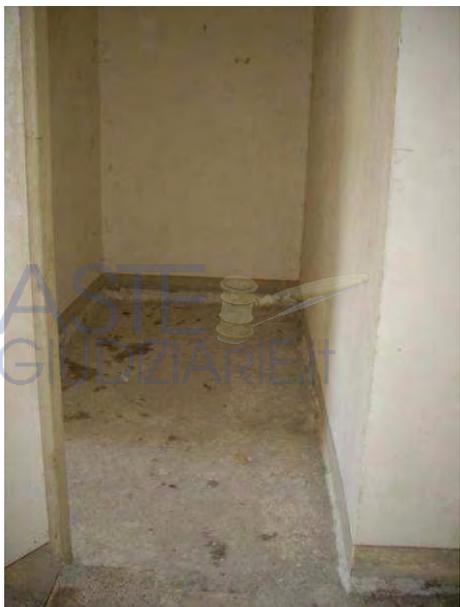
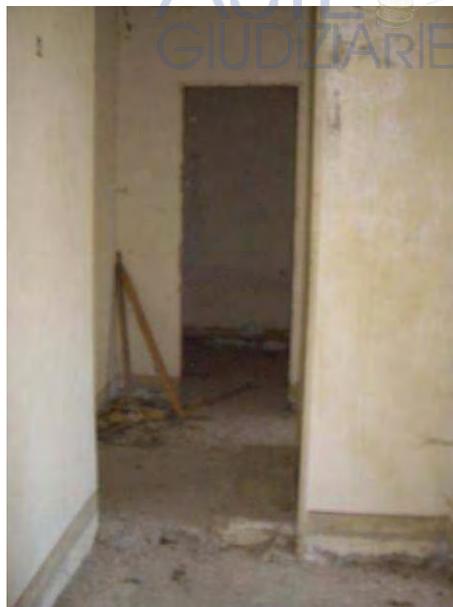
Sia dalla scala di collegamento tra i piani, posta nella parte a Sud dell'edificio, sia dal terrazzo posto a Nord del fabbricato si accede ad un articolato disimpegno avente una superficie calpestabile di circa mq. 12,60 circa (Fotogrammi n.ri 30-31-32-33).

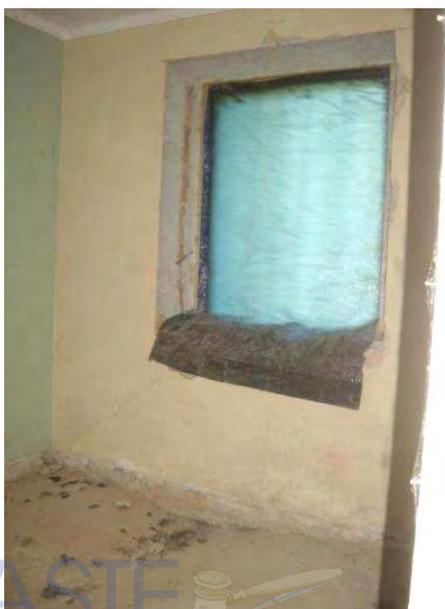
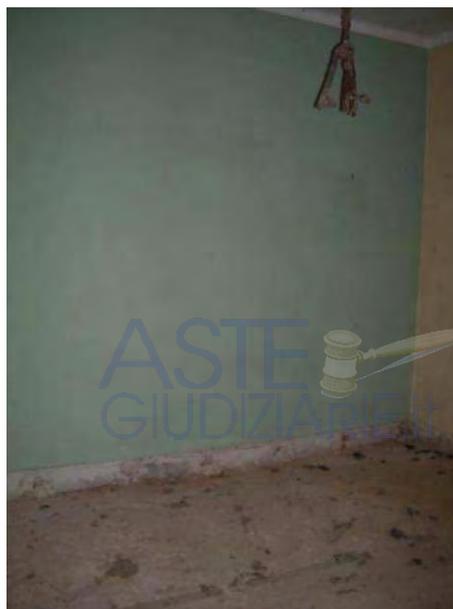
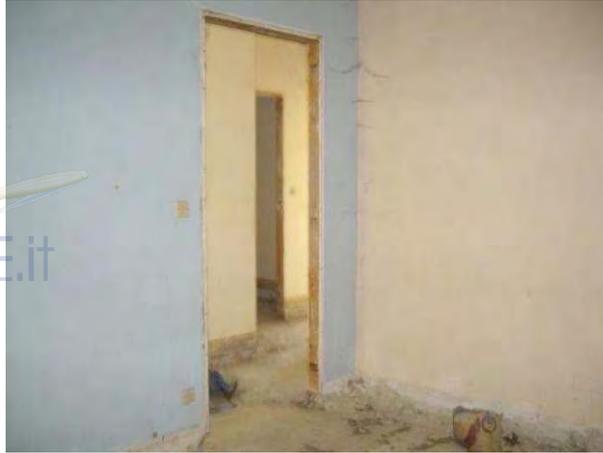
Dal disimpegno, nella zona a Nord-Ovest esiste soggiorno avente caratteristiche simili alle situazione precedentemente descritte.

Tale ambiente risulta avere una superficie calpestabile pari a circa mq. 12,90 (Fotogrammi n.ri 34-35-36).

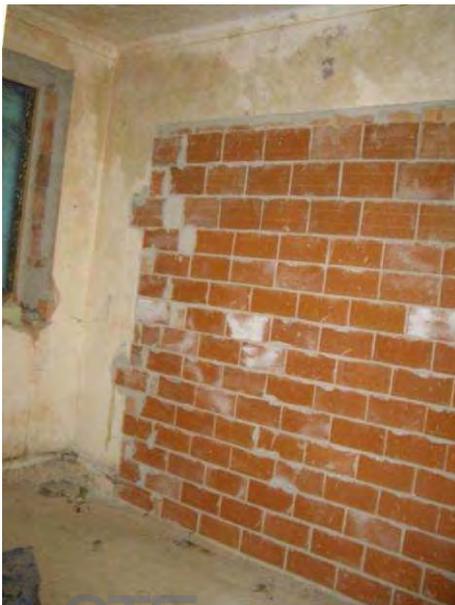
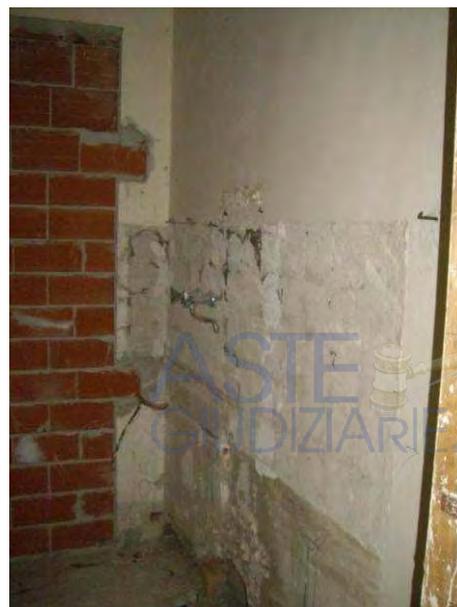
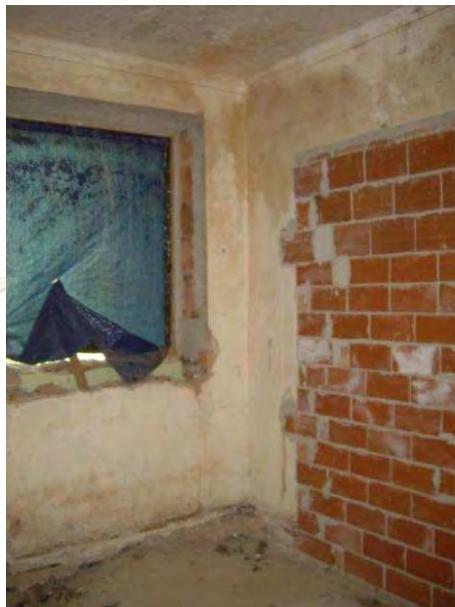
Dal disimpegno, nella zona a Nord-Est si accede alla cucina, anch'essa al grezzo, con pareti parzialmente intonacate, pavimentazione in battuto di cemento, privo di infissi e davanzali.

Tale ambiente risulta avere una superficie calpestabile pari a circa mq. 9,80 (Fotogrammi n.ri 37-38-39)

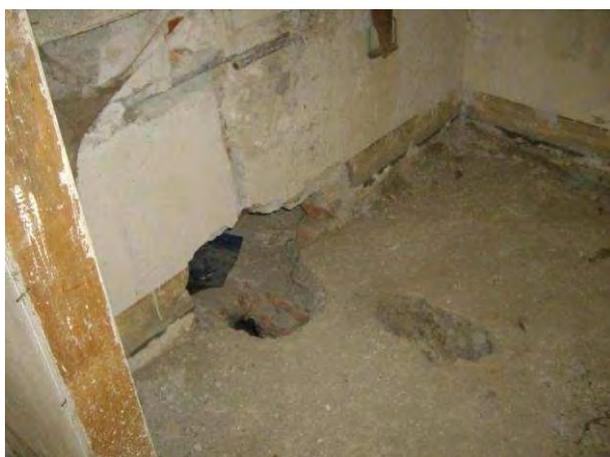
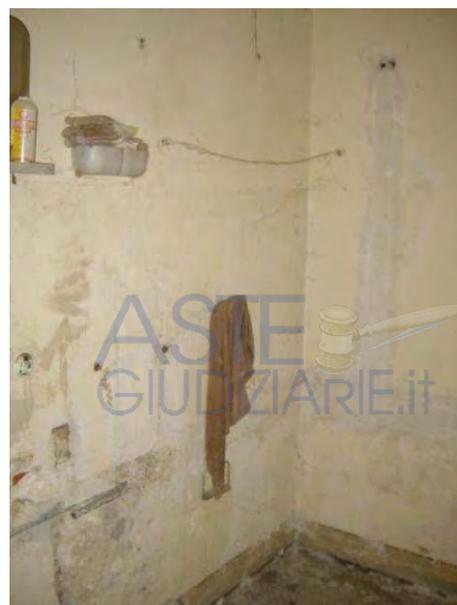
Dalla zona centrale del disimpegno, verso Est, si accede ad ambiente destinato a bagno, avente una superficie di circa mq. 3,70 (Fotogrammi n.ri 40-41).

Esso, ancora in fase di realizzazione, si presenta privo di ogni tipo di impianto e di areazione naturale pertanto dovrà essere installata sistema di aspirazione forzata.

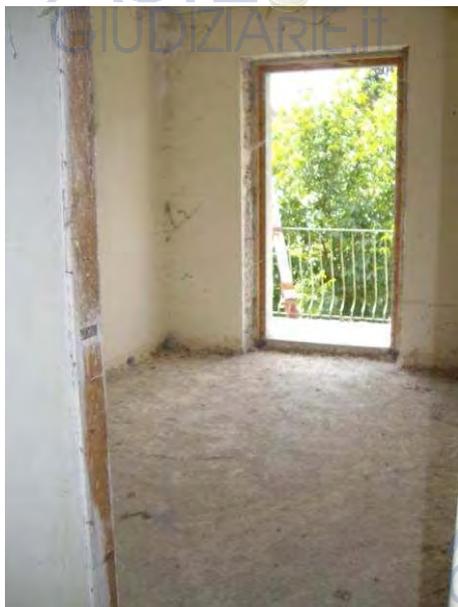
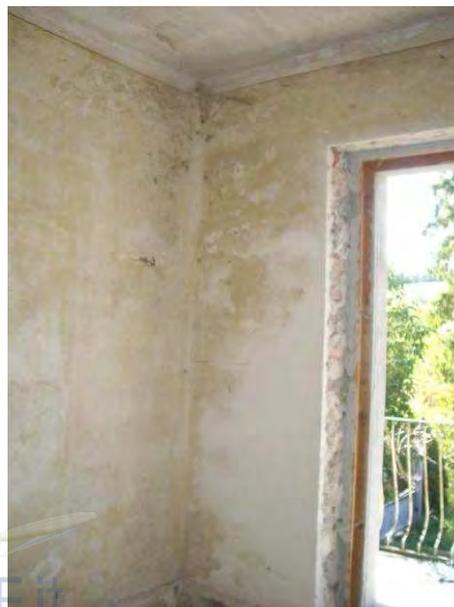
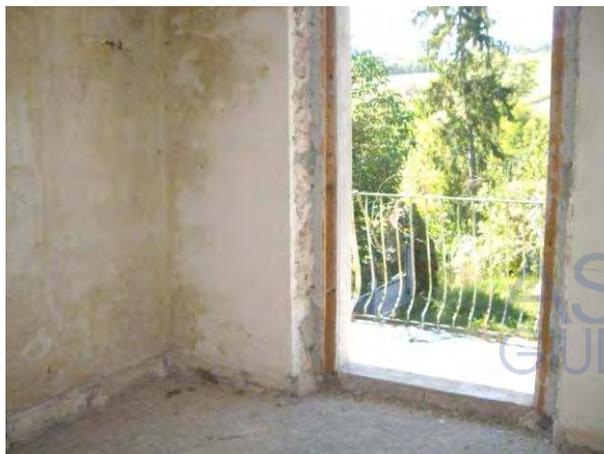
A Sud-Est è presente camera, avente una superficie di circa mq. 11,60 (Fotogrammi n.ri 42-43-44).

Essa, ancora in fase di realizzazione, si presenta all'interno con le caratteristiche degli ambienti già descritti.

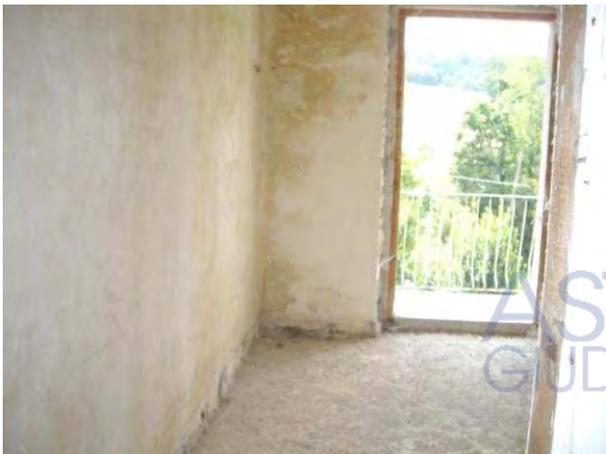
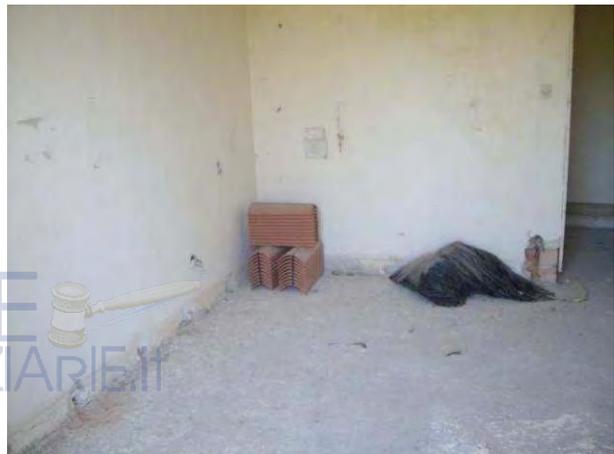
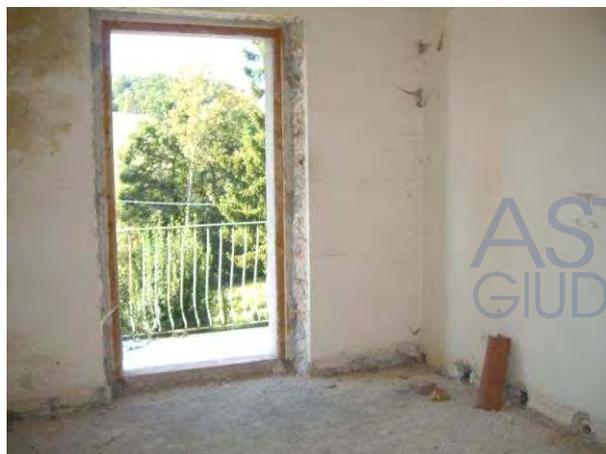
A Sud-Ovest è presente altra ampia camera, avente una superficie di circa mq. 13,00 (Fotogrammi n.ri 45-46-47).

I locali 11 e 12 si presentano con le caratteristiche già descritte per gli altri ambienti.

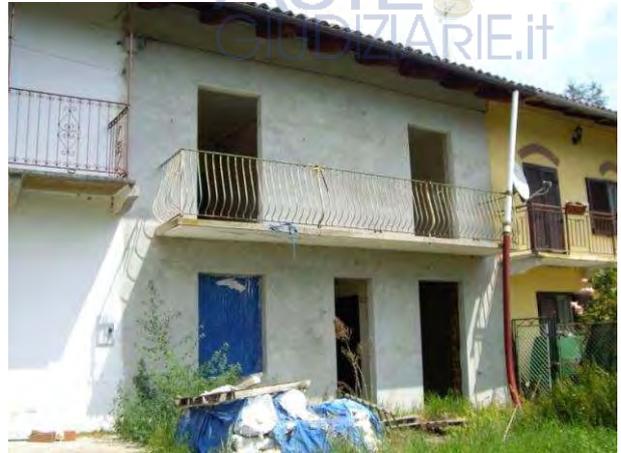
FOTOGRAMMA N. 48

Da entrambe le camere poste a Sud, si accede a balcone costituito da soletta in c.a., ringhiera in ferro. Esso ha le seguenti dimensioni: lunghezza di mt. 6,40; larghezza di mt. 0,95 (Fotogramma n. 48).

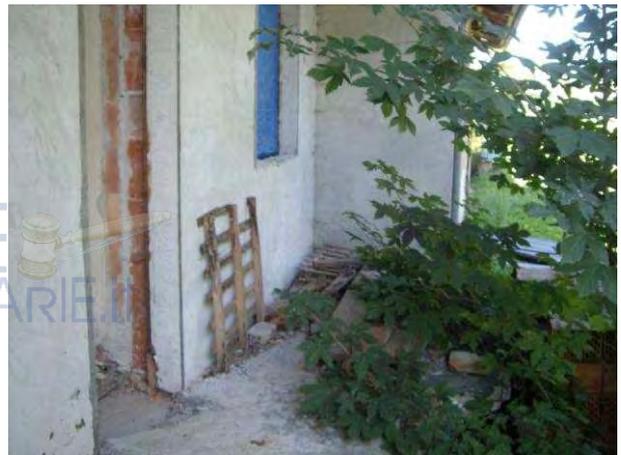
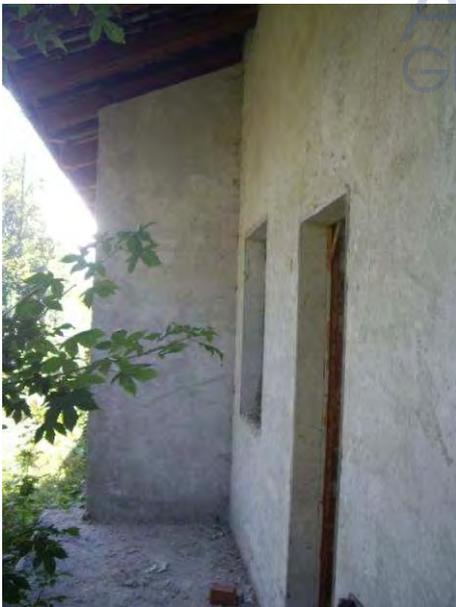
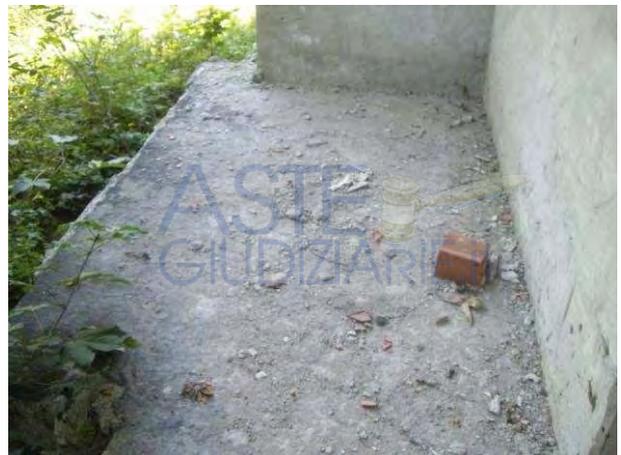
Le camere poste a Nord affacciano su terrazzo realizzato su soletta in c.a., privo di finiture (Fotogrammi n.ri 49-50-51).
