TRIBUNALE ORDINARIO DI FORLI'

Esecuzione Immobiliare N. 389/2017

Esecuzione Immobiliare N. 151/2021

RELAZIONE TECNICA ESTIMATIVA con ALLEGATI

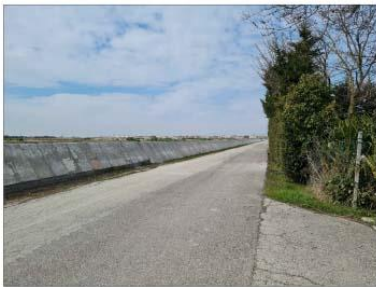
FOTO 04 - MESSA IN SICUREZZA DEL CANALE BONIFICAZIONE

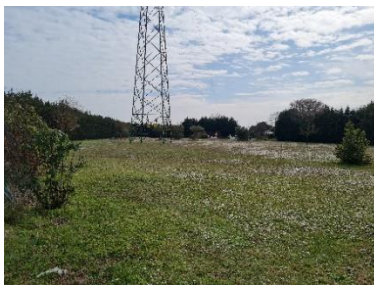
Insieme alle problematiche connesse al rischio idrogeologico di eventuale allagamento, si segnala anche la presenza di una linea aerea ENEL di alta tensione che attraversa l'intera proprietà ed è chiaramente identificabile grazie alla presenza fisica di un traliccio portante della linea all'interno del parco in proprietà (servitù di elettrodotto ENEL trascritta a Forlì il 17.08.1978 all'art. 6087 gravante l'allora part.21 dalla quale sono state originate le attuali part. 1144, 1145 e 1146).

LINEA ALTA TENSIONE ENEL

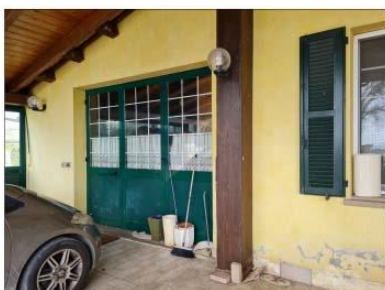
FOTO 22 - PERGOLATO
TRASFORMATO A TETTOIA/PORTICO

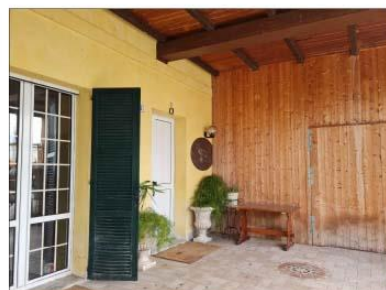
FOTO 23 - PERGOLATO
TRASFORMATO A TETTOIA/PORTICO

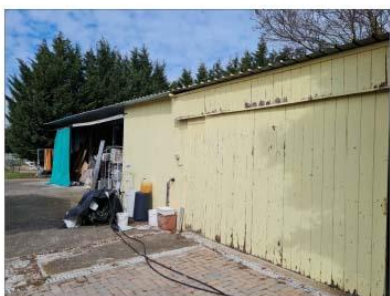
FOTO 34 - MAGAZZINO
NON CONFORME INTERNO A CORTE

Ad esclusione della piscina che può essere sanata con una pratica amministrativa e dell'attrezzaia definita "stalla", tutti i manufatti rilevati privi di titolo edilizio, sono da demolire con ripristino dello stato dei luoghi.

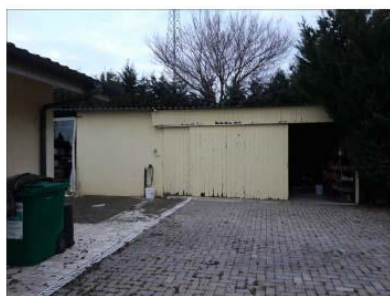
FOTO 35 - VISTA DEL MAGAZZINO
NON CONFORME INTERNO ALLA CORTE

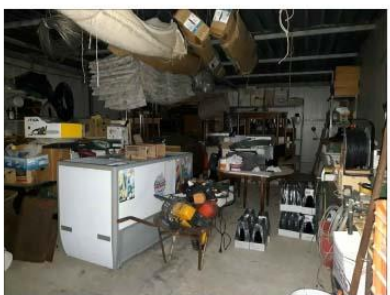
FOTO 38 - INTERNO DEL MAGAZZINO
NON CONFORME

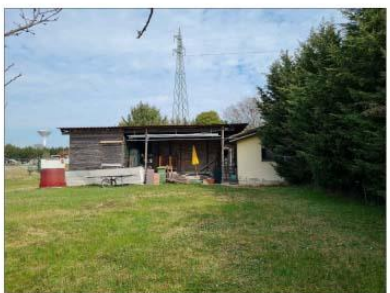
FOTO 40 - MAGAZZINO
NON CONFORME INTERNO ALLA CORTE

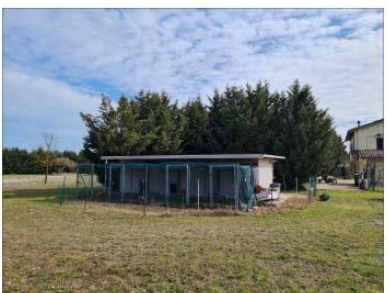
FOTO 41 - BOX CANI NON CONFORME
NELL'AREA CIRCOSTANTE OGGI PARCO

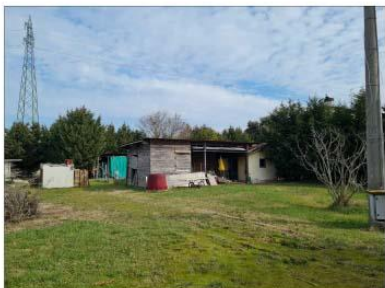
FOTO 43 - MAGAZZINO
NON CONFORME INTERNO ALLA CORTE

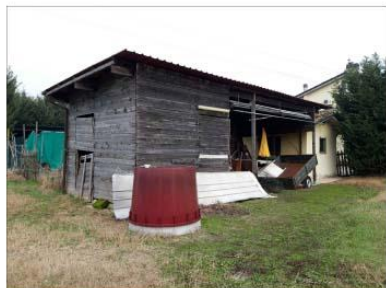
FOTO 44 - MAGAZZINO
NON CONFORME INTERNO ALLA CORTE

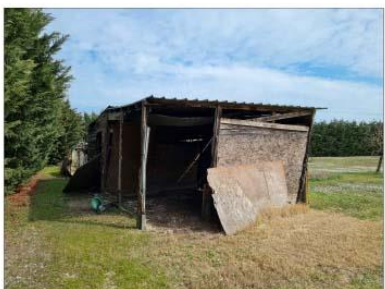
FOTO 46 - CAPANNO NON
CONFORME NEL PARCO CIRCOSTANTE

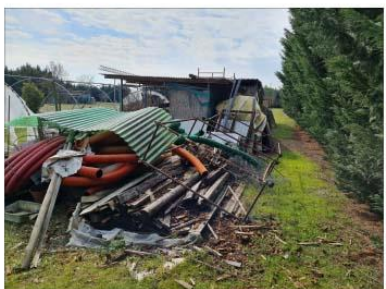
FOTO 47 - DEPOSITO MATERIALI
NON AUTORIZZATO (ANGOLO PARCO)

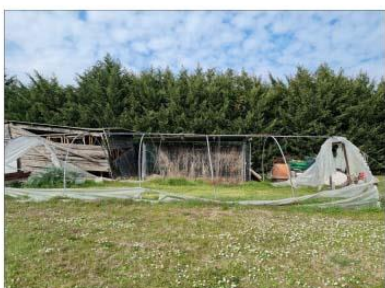
FOTO 49 - CAPANNI E SERRA NON
AUTORIZZATI (ANGOLO PARCO)

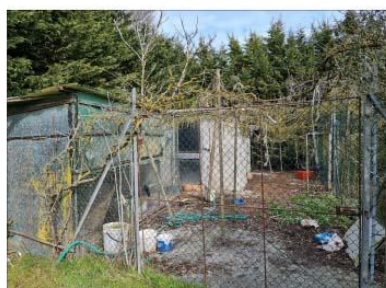
FOTO 50 - CAPANNI E RECINZIONI
NON AUTORIZZATE (ANGOLO PARCO)

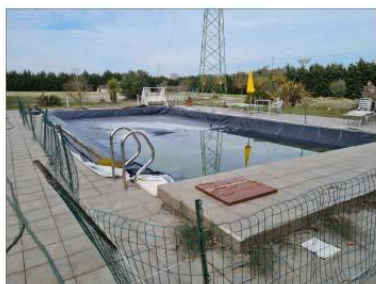
FOTO 58 - PISCINA
NON AUTORIZZATA

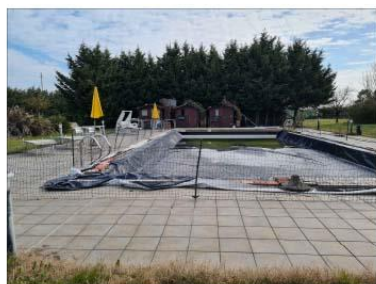
FOTO 59 - PISCINA E VISTA CAPANNI
NON AUTORIZZATI

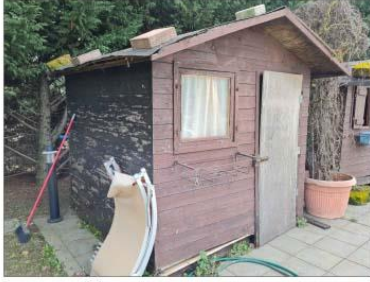
FOTO 61 - CAPANNO NON CONFORME

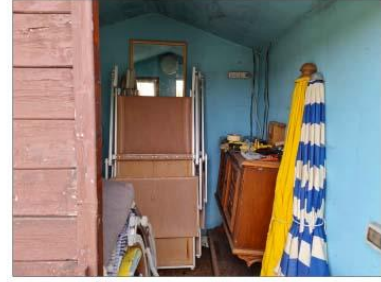
FOTO 63 - MAGAZZINO IN CAPANNO NON AUTORIZZATO

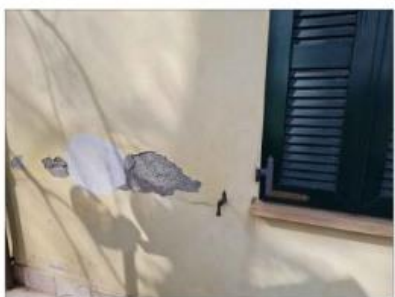
FOTO 76 - DISTACCHI DI INTONACO E VERNICIATURA - UMIDITA'

In relazioni ai problemi di infiltrazioni di umidità, invece, sono presenti macchie e distaccamenti di intonaci su tutte le murature portanti in prossimità dell'attacco a terra, sia a causa di un fenomeno di costante capillarità di risalita di acqua dal sottosuolo che a causa dell'evento calamitoso del 2011 che ha determinato diversi distaccamenti di intonaci che probabilmente non sono mai stati risanati.

Oltre agli interventi di risanamento delle murature dall'umidità da risalita e dalle infiltrazioni in copertura con una generale nuova tinteggiatura di tutti i vani, sono sicuramente necessari anche interventi di consolidamento statico degli assestamenti dei corpi laterali del fabbricato e un rinnovamento delle componenti maggiormente usurate.

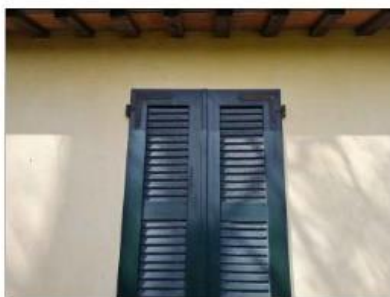
FOTO 78 - DETTAGLIO SCURONE FINESTRA

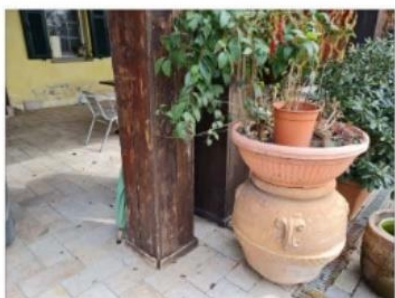
FOTO 79 - COLONNA IN LEGNO
PERGOLATO/PORTICO

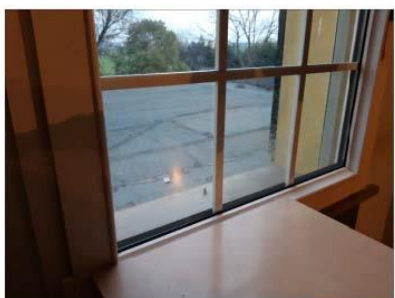
FOTO 94 - TELAIO INFISSO ESTERNO

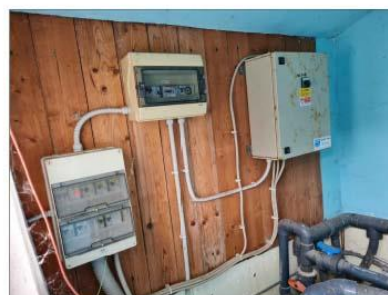
FOTO 66 - CONTATORI IMPIANTI PISCINA

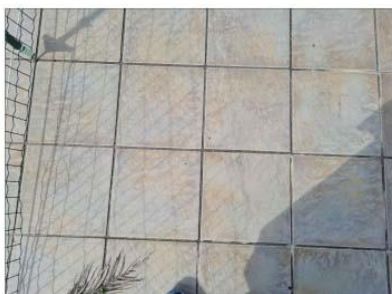
FOTO 67 - DETTAGLIO PAVIMENTO PISCINA

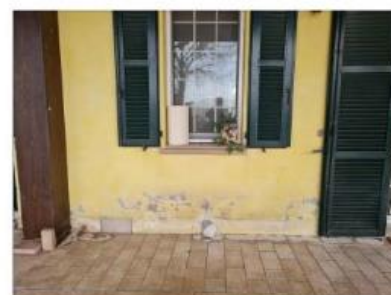
- Infiltrazioni di umidità da risalita su tutte le murature portanti, comprese le murature portanti della scala, con fenomeni di macchie e distacco di intonaci e tinteggiature molto diffuse su tutti i vani del piano terra; tale problematica è stata fortemente accentuata durante gli allagamenti del 2011 e sulle murature portanti sono ancora visibili i segni di quel grave evento calamitoso.

FOTO 72 - UMIDITA' DA RISALITA
NEI MURI (INGRESSO PORTICO)
