ALLEGATO 04

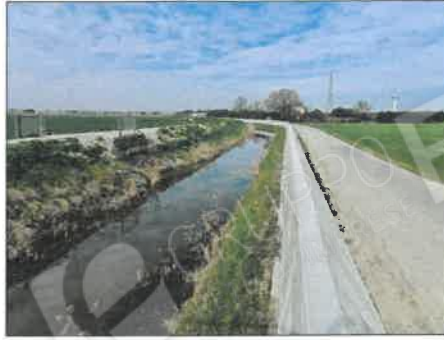
FOTO 02 - VIA BONIFICAZIONE VISTA DELLA STRADA E DEL CANALE

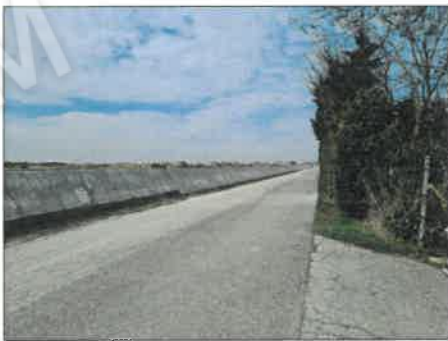
FOTO 04 - MESSA IN SICUREZZA DEL CANALE BONIFICAZIONE

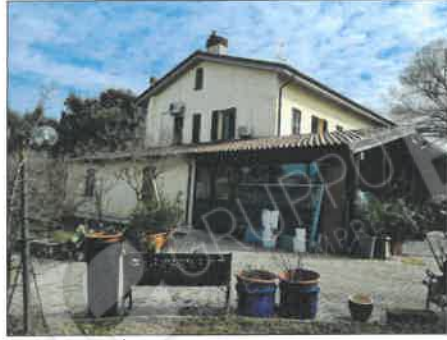
FOTO 14 - VISTA FRONTE LATERALE
E PERGOLATO TRASFORMATO A PORTICO

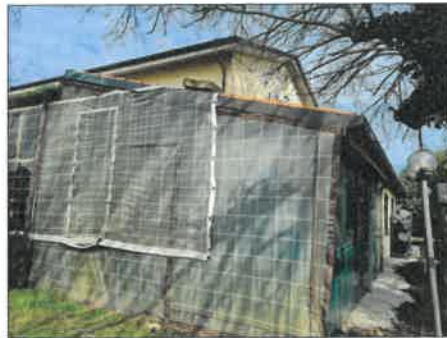
FOTO 20 - PERGOLATO
TRASFORMATO A MAGAZZINO

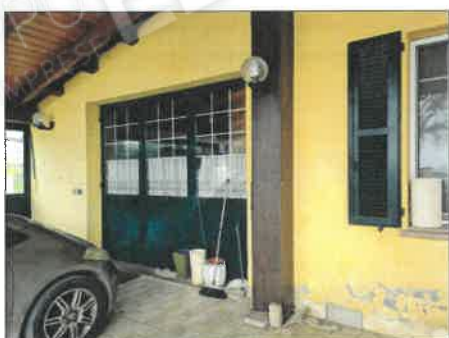
FOTO 22 - PERGOLATO
TRASFORMATO A TETTOIA/PORTICO

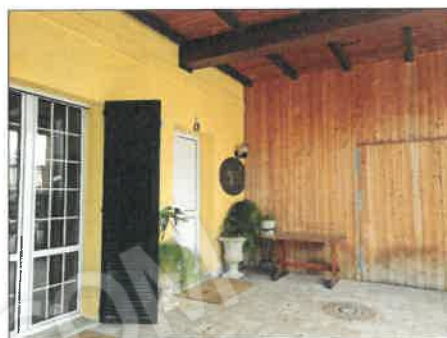
FOTO 23 - PERGOLATO
TRASFORMATO A TETTOIA/PORTICO

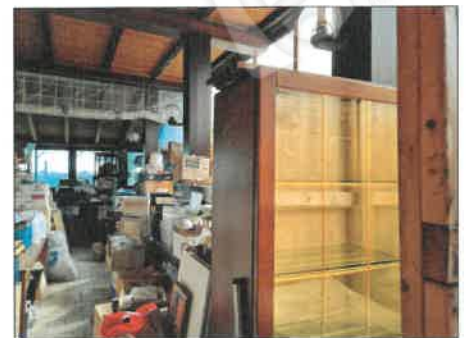
FOTO 24 - INTERNO DEL MAGAZZINO
DA PERGOLATO TRASFORMATO

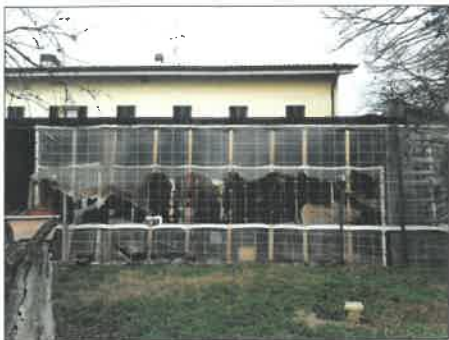
FOTO 25 - PERGOLATO
TRASFORMATO A MAGAZZINO

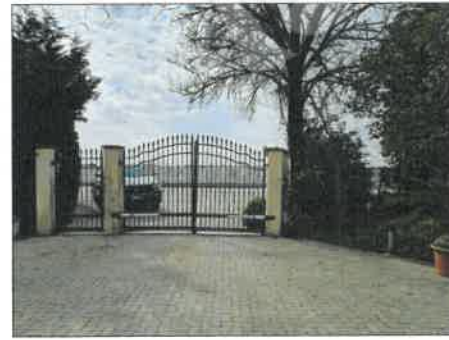
FOTO 35 - VISTA DEL MAGAZZINO
NON CONFORME INTERNO ALLA CORTE

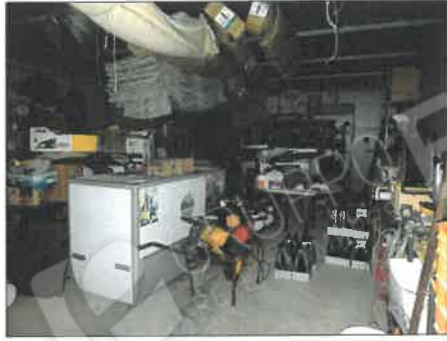
FOTO 38 - INTERNO DEL MAGAZZINO
NON CONFORME

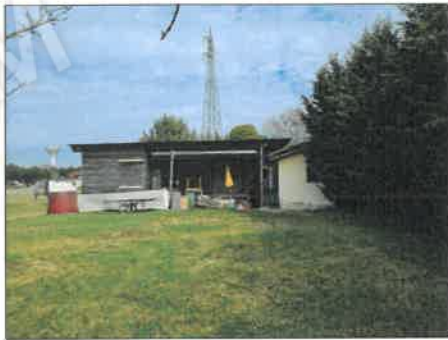
FOTO 40 - MAGAZZINO
NON CONFORME INTERNO ALLA CORTE

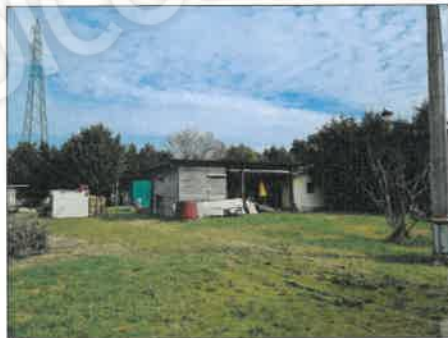
FOTO 42 - BOX CANI NON CONFORME
NELL'AREA CIRCOSTANTE OGGI PARCO

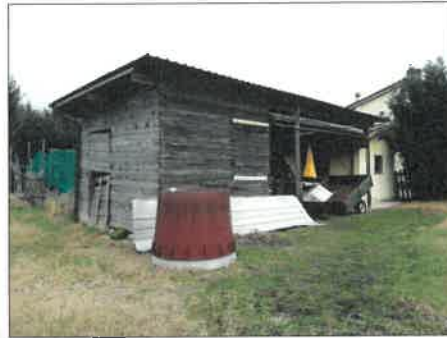
FOTO 43 - MAGAZZINO
NON CONFORME INTERNO ALLA CORTE

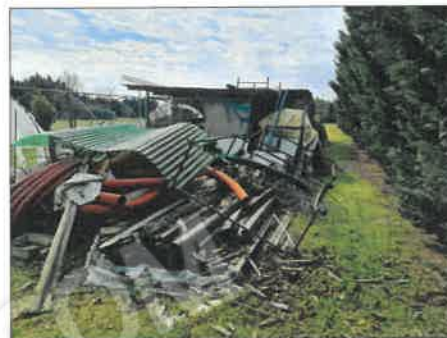
FOTO 46 - CAPANNO NON
CONFORME NEL PARCO CIRCOSTANTE

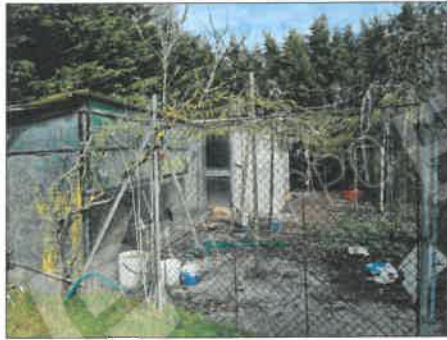
FOTO 49 - CAPANNI E SERRA NON AUTORIZZATI (ANGOLO PARCO)

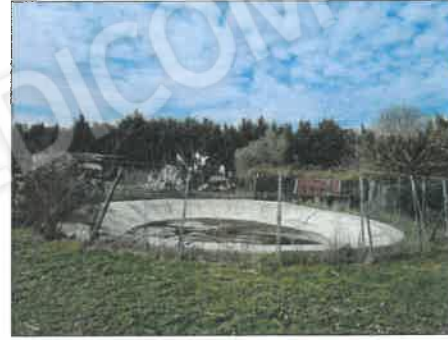
FOTO 50 - CAPANNI E RECINZIONI NON AUTORIZZATE (ANGOLO PARCO)

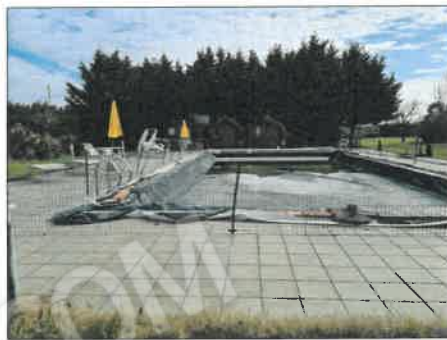
FOTO 58 - PISCINA NON AUTORIZZATA

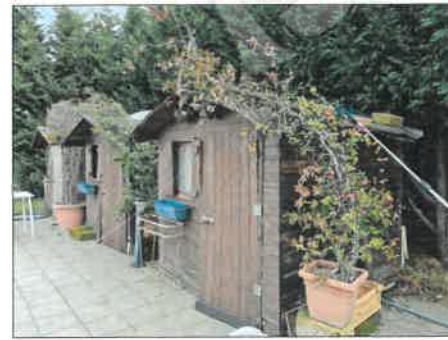
FOTO 59 - PISCINA E VISTA CAPANNI NON AUTORIZZATI

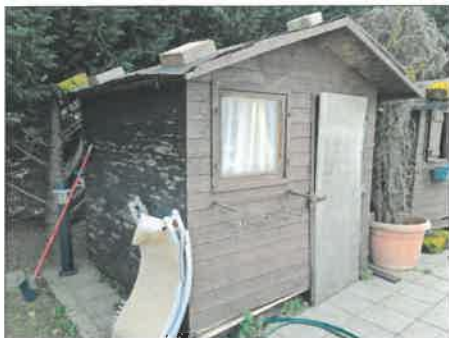
FOTO 60 - CAPANNI NON CONFORMI ACCANTO A PISCINA

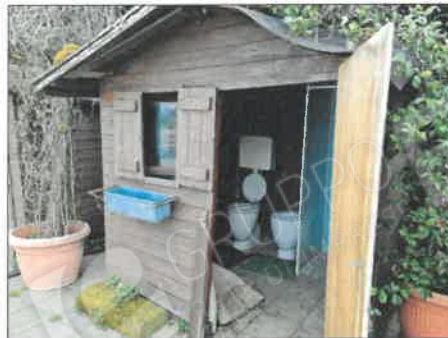
FOTO 61 - CAPANNO NON CONFORME

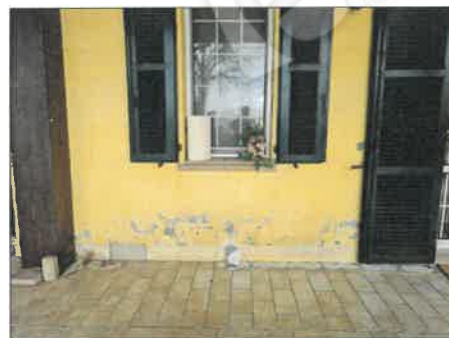
FOTO 71 - DISTACCO DI INTONACO E
VERNICIATURA

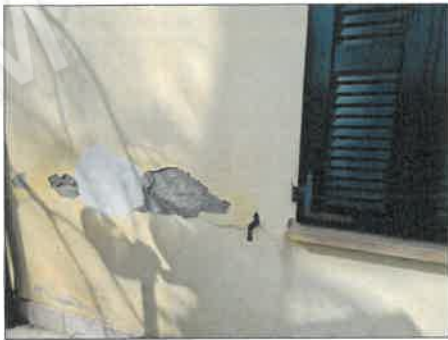
FOTO 75 - PARETE NON CONFORME
FRA PORTICO E MAGAZZINO ABUSIVO

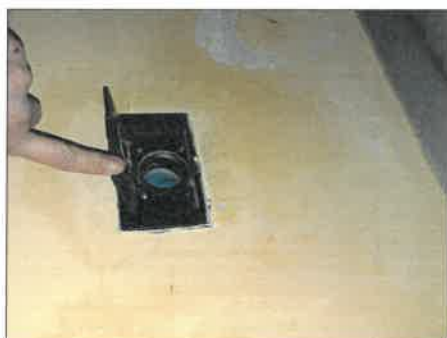
FOTO 139 - ASPIRAZIONE
CENTRALIZZATA
