TRIBUNALE ORDINARIO DI FERMO

Ruolo Gen. N° 110 anno 2009

RELAZIONE DI CONSULENZA TECNICA D'UFFICIO

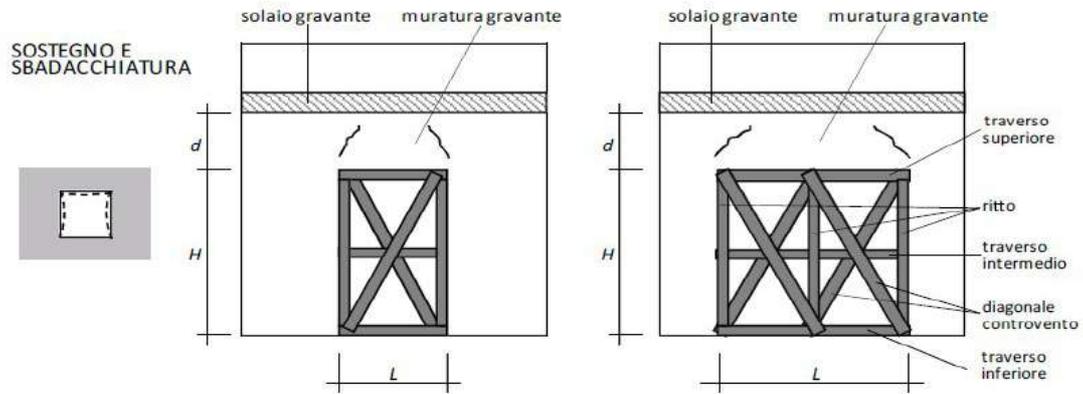
Individuazione delle aperture in facciata su cui eseguire interventi

Il quadro fessurativo presente sul fabbricato, che ha subito un aggravio della situazione rispetto al passato, è per lo più concentrato sulla facciata sud nella parte esterna, mentre nella parte interna del fabbricato sono più diffuse sul piano primo, come dimostrato dalle foto riportate nel capitolo 2. L'analisi del quadro fessurativo, esterno ed interno, presente sul fabbricato evidenzia evidenti punti di **vulnerabilità dovuti per lo più ad errori costruttivi** (come l'assenza di un cordolo di sommità, assenza di contrasti alle spinte generate sulle pareti, una non adeguata connessione tra le murature ortogonali), ad **una assente manutenzione condotta sul fabbricato, all'utilizzo combinato di materiali costruttivi con diverse caratteristiche e proprietà meccaniche, all'esecuzione di opere interne (iniziate e poi abbandonate) che hanno determinato una riduzione della rigidità di piano** (causato dal foro eseguito sul solaio del primo impalcato) e **ad un indebolimento strutturale del fabbricato** (causato dalla demolizione dell'intera parete, nella direzione est-ovest, del piano terra e primo posta ad ovest della scala **avente una propria rigidità ed una propria resistenza non trascurabile**).

Tutte queste vulnerabilità presenti sul fabbricato che hanno determinato la formazione delle fessure sono state sicuramente amplificate dagli eventi sismici avvenuti nel recente periodo, per tanto necessitano una serie di interventi di messa in sicurezza del tipo removibili di seguito elencati.
