Beni sito in Comune di San Sostene

1. IDENTIFICAZIONE DEL BENE, COMPRENSIVA DEI CONFINI E DEI DATI CATASTALI E RAPPRESENTAZIONE FOTOGRAFICA DEL BENE.

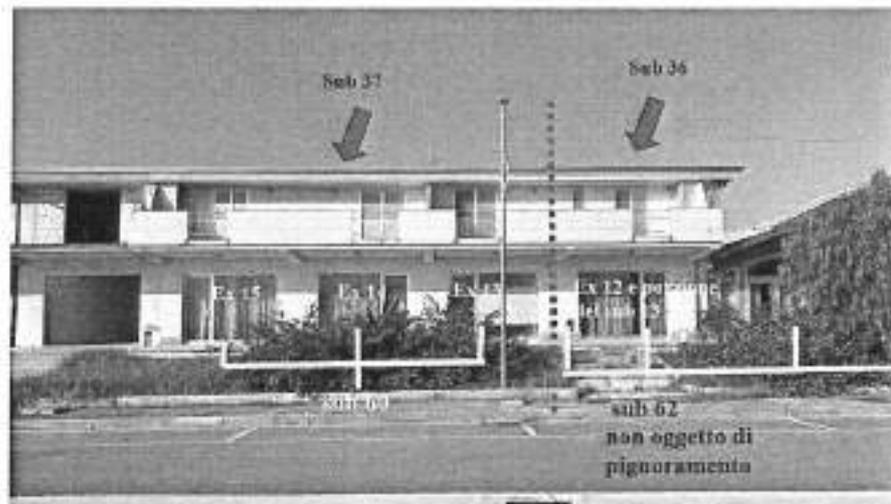
Fig.17 – DETTAGLIO IMMOBILE PIANO TERRA SUB 60

Il locale risulta sprovvisto di energia elettrica e con scarico fognario danneggiato a causa di infestazione da ratti; è in parte difforme da quanto assentito. Tali aspetti sono meglio specificati ai paragrafi 9 e 9.1. Tutto quanto sopra è anche rilevabile dal rilievo fotografico in allegato D.

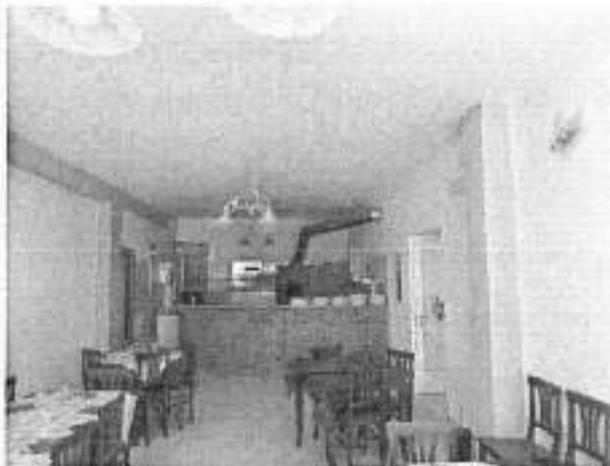
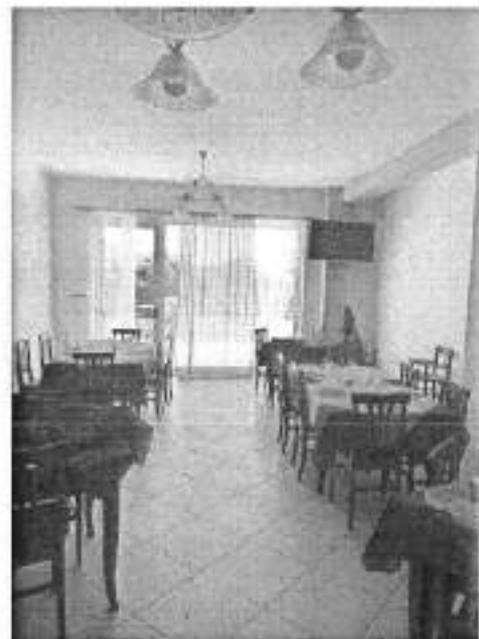
Fig. 20 e 21 – DETTAGLIO IMMOBILI PIANO TERRA DENOMINATO [REDACTED]

Dal sopralluogo esperito le porzioni pignorate sono adibite a sala ristorante, pizzeria come individuabile dal rilievo fotografico.

Si precisa che le dette porzioni alla data del pignoramento risultavano già oggetto di fusione con altre unità immobiliari. La eventuale messa in pristino richiederebbe la preliminare acquisizione delle autorizzazioni precedentemente rilasciate (anche in riferimento agli immobili non pignorati) al fine di valutare i costi e la reale possibilità urbanistica ed edilizia di effettuare l'intervento. Tale aspetto è meglio specificato ai paragrafi 9 e 9.1.

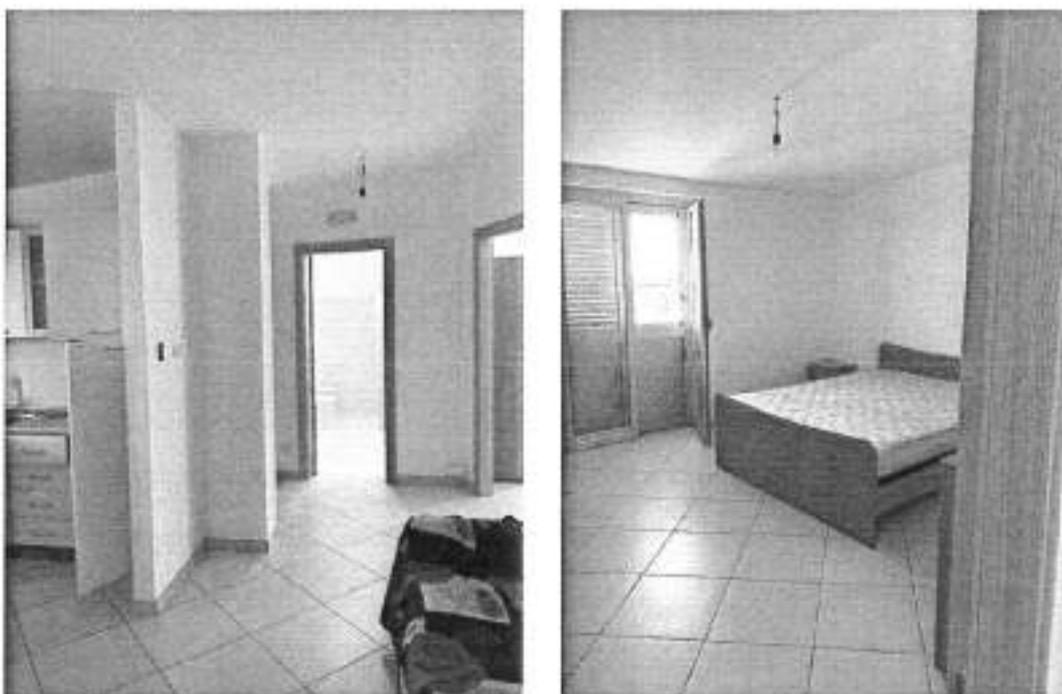
Fig. 36 e 37 – DETTAGLIO IMMOBILI ACCESSO PIANO PRIMO SOTTOTETTO

L'unità immobiliare identificata con il sub 37 è costituita da vani destinati ed autorizzati ad uso deposito ma adibiti ad abitazione senza le necessarie e preliminari autorizzazioni e pertanto non conforme a quanto assentito come meglio specificato al paragrafo 9 e 9.1.

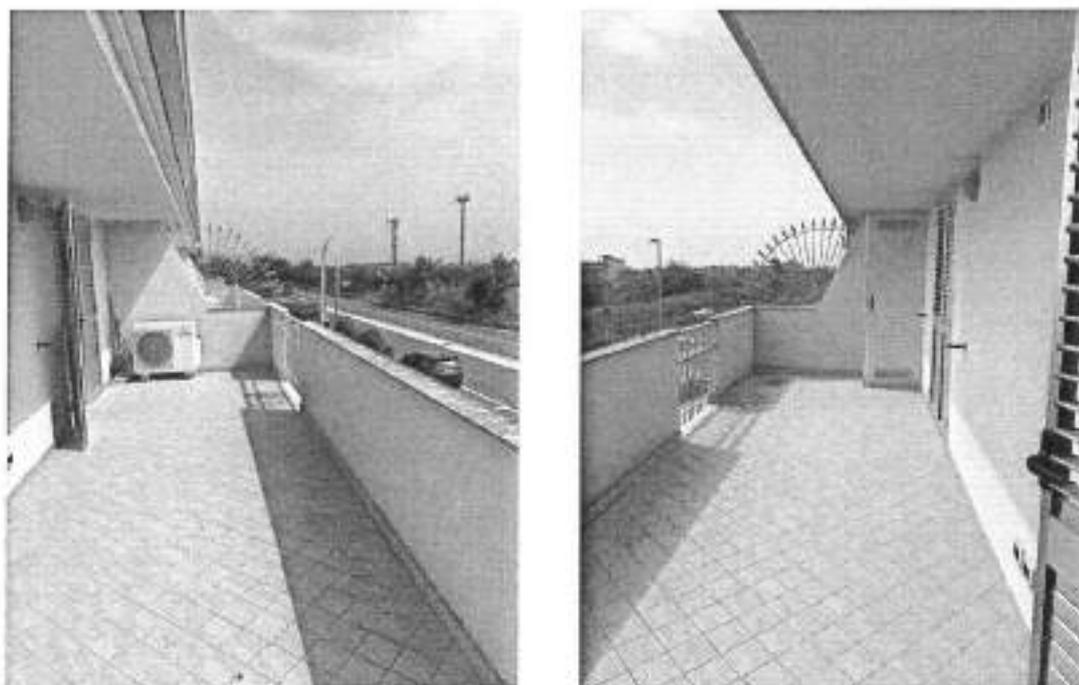
Fig. 38, 39, 40 e 41 – DETTAGLIO IMMOBILI ACCESSO PIANO PRIMO SOTTOTETTO

Tale unità non è dotata di energia elettrica; tale aspetto è meglio specificato al paragrafo 7. Tutto quanto sopra è anche rilevabile dal rilievo fotografico in Allegato D.

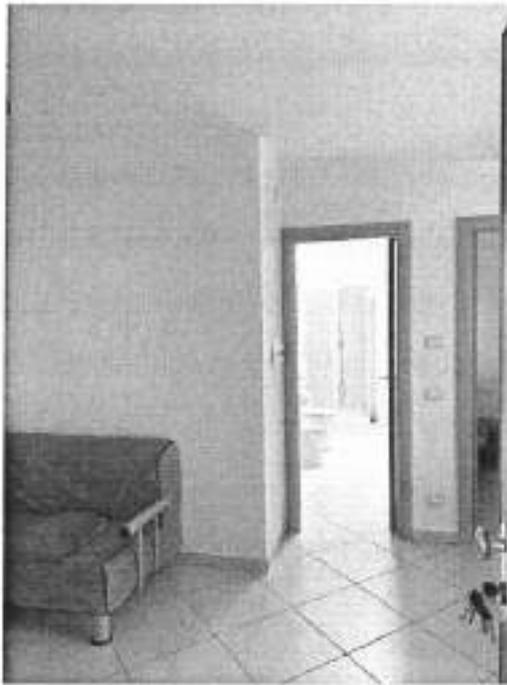
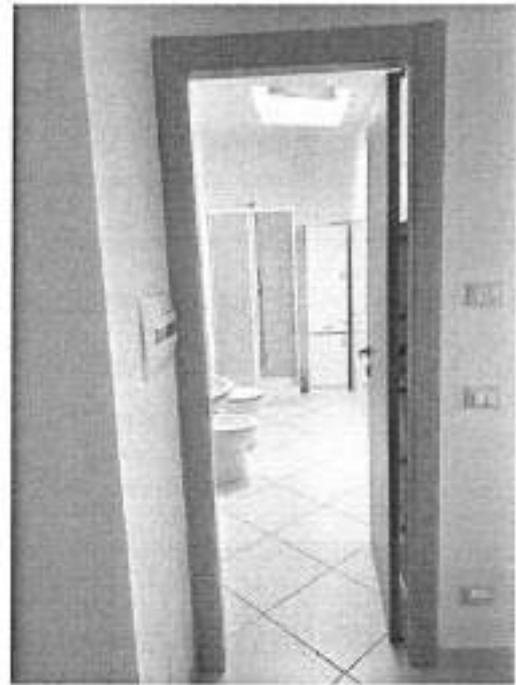
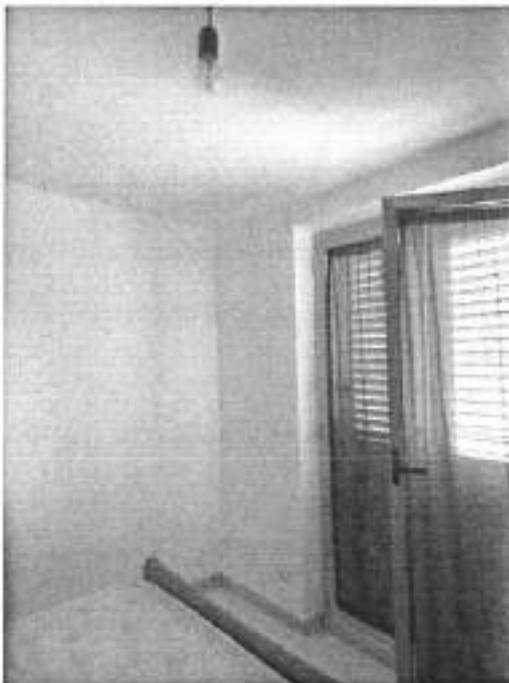
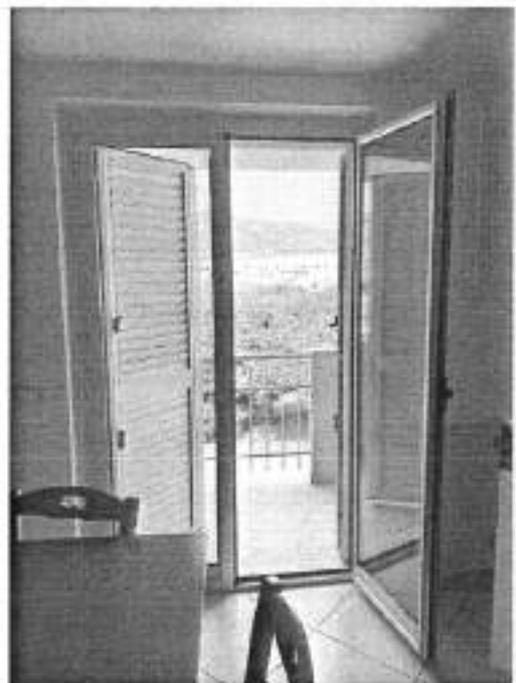
Fig. 42, 43, 44 e 45 - DETTAGLIO IMMOBILI ACCESSO PIANO PRIMO SOTTOTETTO

L'unità immobiliare identificata con il sub 38 è costituita da vani destinati ed autorizzati ad uso deposito ma adibiti ad abitazione senza le necessarie e preliminari autorizzazioni e pertanto non conforme a quanto assentito come meglio specificato al paragrafo 9 e 9.1.
