TRIBUNALE ORDINARIO - BUSTO ARSIZIO - NUOVO RITO FALLIMENTARE 9/2013

## LOTTO 10

**A** villetta a schiera centrale a GALLARATE Corso Sempione 30, frazione Crenna, della superficie commerciale di **130,32** mq per la quota di 1/1 di piena proprietà [REDACTED]. Il programma non consente di meglio specificare le superfici ed i coefficienti di ragguaglio applicati, si rimanda pertanto alla tabella di cui al paragrafo 8.

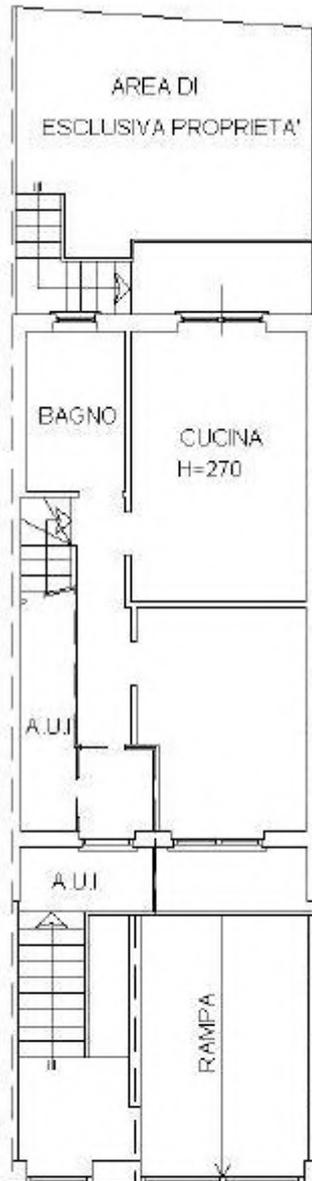
*Estratto scheda planimetrica catastale sub. 534*

A seguito di quanto esposto in precedenza e solo dopo il buon esito delle soluzioni proposte, le schede planimetriche catastali dovranno essere variate. Oggi dette schede non rappresentano correttamente ne lo stato dei luoghi ne lo stato edilizio autorizzato ma rappresentano - nella pianta - la consistenza di quanto costruito

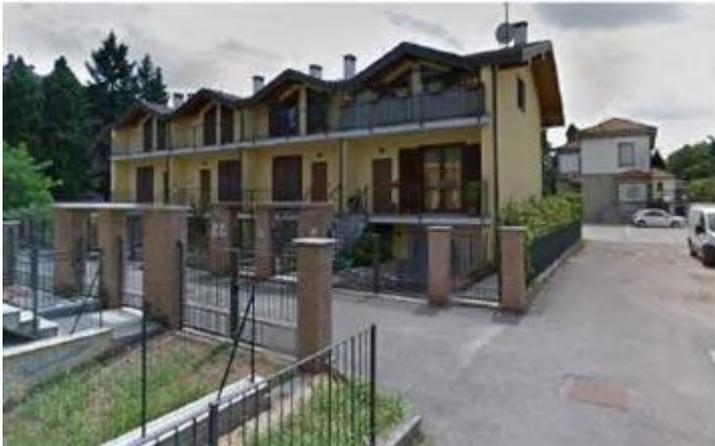
Vista da strada privata comune (sub. 501) e fronte nord fabbricato
