# TRIBUNALE di PADOVA

Fallimento n. 159/2020

# Consulenza Tecnica d'Ufficio

PROSPETTO RIEILOGATIVO LOTTO UNICO

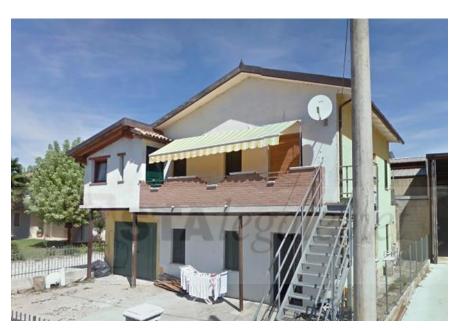
Abitazione in via Stradone n. 19 a Campo San Martino - coordinate Google 45°33'52.6"N 11°50'08.4"E
