TRIBUNALE DI FORLÌ

Relazione di stima per R.G. n° 188/21

1. Fabbricato alberghiero sito in Cesenatico, frazione Villa Marina, Via Archimede, 27 distinto nel Catasto dei Fabbricati del Comune di Cesenatico al foglio 40 con la particella 449 ed il sub.1 su particella di terreno distinta nel Catasto Terreni del Comune di Cesenatico al foglio 40 con la particella 449 che ne costituisce sedime e corte pertinenziale;

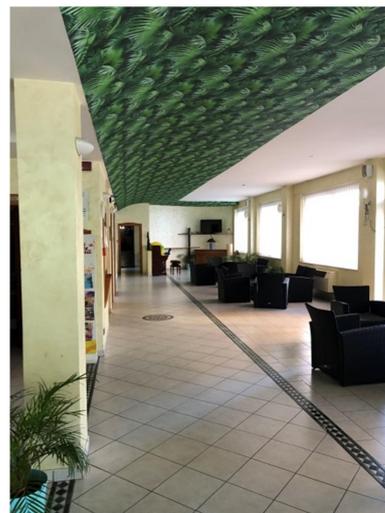
Piano terreno: al piano si trovano gli ambienti di accoglienza ed i servizi della struttura. La pensilina esterna dà accesso all'ingresso nel quale si trovano il soggiorno, la zona bar ed un piccolo banco reception, alcuni locali di servizio (tra cui la lavanderia e la C.T. che hanno accesso dall'esterno) oltre la scala e l'ascensore che distribuiscono i vari piani: nel corpo retrostante un corridoio centrale, con controsoffitto in doghe d'alluminio, disimpegna n°11 camere con bagno (di cui solamente alcuni dotati di box doccia) e locali di servizio.

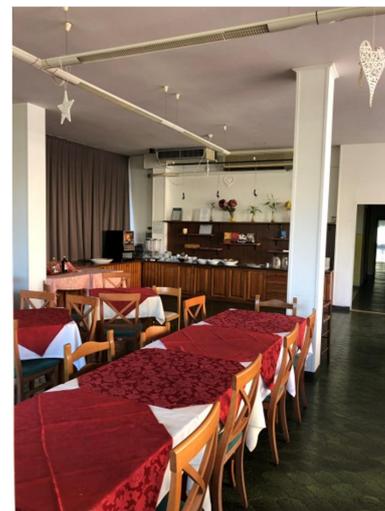
Piano primo: la porzione nord-est è occupata, per lo più, dall'ampia sala da pranzo, dalla cucina e da alcuni locali di servizio: la sala da pranzo è caratterizzata da ampie vetrate lungo i tre lati liberi. La restante porzione, partendo dal blocco scala/ascensore, è occupata dalle camere e da un ripostiglio distribuite a "pettine" lungo il corridoio centrale: sono presenti n°11 camere con bagno e balcone oltre ad un piccolo ripostiglio di servizio. Le camere, rispettando una sorta di modulo standard, si compongono di un vano principale (la camera vera e propria), un balcone (con dimensioni variabili) ed un bagno

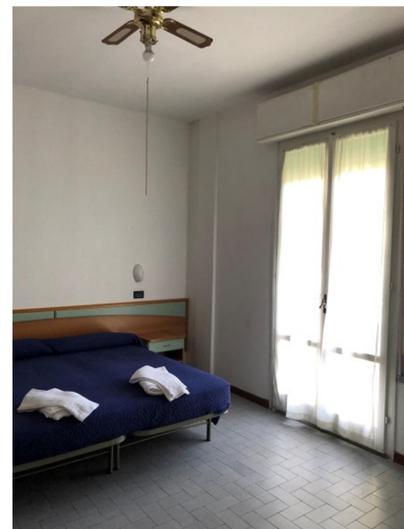
Piano secondo: al piano si trovano le stanze dell'hotel distribuite a "pettine" lungo il corridoio centrale, interrotto dal vano scala centrale: sono presenti n°21 camere con metratura variabile, dotate di bagno e balcone ed una camera singola con solo bagno, oltre ad un ripostiglio di servizio. L'impianto planimetrico risulta pressochè identico per i vari piani, salvo per la distribuzione interna che si differenzia a seconda della destinazione d'uso (sala da pranzo, zona cucina al piano primo, ecc.). Per quanto riguarda le caratteristiche e le finiture, le stesse rispecchiano quelle indicate per il piano terra. Durante il sopralluogo non è stato possibile visionare alcune camere perché occupate da ospiti della struttura.

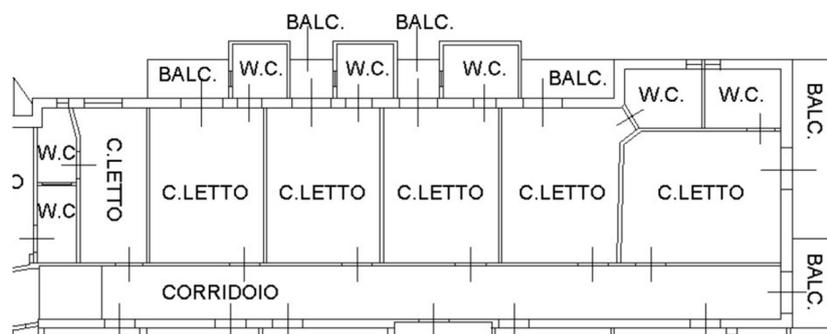
Camere tipo (estratto planimetria del 2° piano)

Le superfici nette delle camere doppie sono variabili tra i 12 ed i 18 metri quadrati circa suddivisi tra camera vera e propria (dai 7 ai 15 mq circa) e bagno (2 mq circa) oltre ai piccoli balconi che, solamente per le camere a nord-est hanno dimensioni maggiori. Le superfici nette delle camere singole variano dai 9 ai 12 metri quadrati circa suddivisi tra camera vera e propria (7/10mq circa) e bagno (2 mq circa) prive di balconi.

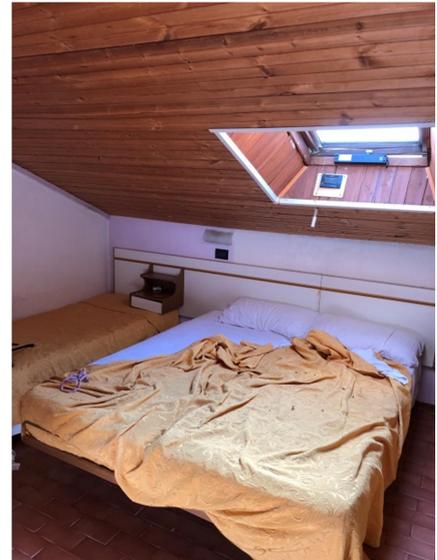
Piano terzo (sottotetto): il terzo ed ultimo piano presenta, di massima, il medesimo impianto planimetrico dei piani sottostanti con un corridoio centrale che distribuisce, a pettine, i vari ambienti che lo occupano: anche al terzo piano il corridoio presenta un controsoffitto in doghe di alluminio. Nella porzione nord-nord-est trovano posto n°10 camere dotate di bagno e la cui illuminazione ed aerazione è garantita dalla presenza di lucernai: le superfici nette delle camere sono variabili tra i 12 ed i 19 metri quadrati circa suddivisi tra camera vera e propria (dai 10,50 ai 16,50 mq circa) e bagno (dai 1,80 ai 3,00 mq circa). Il

soffitto delle camere, rivestito in perlinato, è costituito dal solaio di copertura a falde avente altezza da ml.1,15 circa a 2.80 ml. Circa (ml.3.3 al colmo massimo) (con il corridoio centrale dotato di controsoffitto ribassato a doghe di alluminio). Per quanto riguarda le finiture esse sono ordinarie con pavimenti in ceramica /gres, porte in legno tamburato e sanitari in vetro-china.
