TRIBUNALE DI FORLÌ

Relazione di stima per l'E.I. n° 83/22

1. Porzione di fabbricato residenziale sito in Comune di Bagno di Romagna, località Crocesanta Sega n°33, in prossimità della SP 43, costituita da un appartamento posto ai piani terra, primo e secondo oltre ai relativi proporzionali diritti di comproprietà sulle parti comuni del fabbricato di cui tale porzione fa parte, tali per legge, regolamento, destinazione o titoli di provenienza. Completano la proprietà alcune particelle di terreno agricolo di complessivi mq.1840.

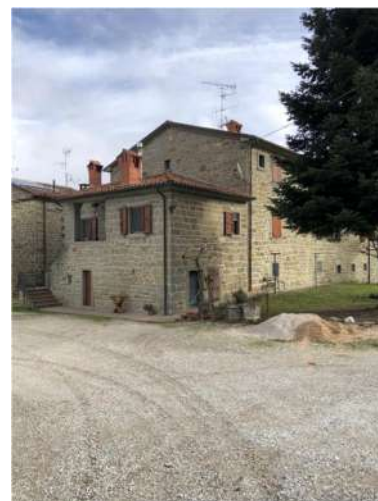
Porzione di fabbricato residenziale sito in Comune di Bagno di Romagna, località Crocesanta-Sega n.33, costituita da un appartamento posto ai piani terra, primo e secondo, con i relativi proporzionali diritti di comproprietà sulle parti comuni del fabbricato di cui tale porzione fa parte, tali per legge, regolamento, destinazione o titoli di provenienza, con ingresso indipendente dalle altre unità immobiliari. Il fabbricato all'interno del quale è ubicata l'unità immobiliare si sviluppa per tre piani fuori terra. L'edificio si compone di tre abitazioni ciascuna con ingresso indipendente, oltre alla corte comune (Particella 256) che costituisce B.C.N.C.. Il fabbricato, in pietra a vista, si presenta come la tipica struttura colonica a pianta rettangolare regolare. Le coperture, a falde

presentano manto in coppi. La corte comune non è recintata ed è in parte pavimentata in ghiaia. Il fabbricato e le relative aree scoperte risultano insistere ed essere parte del terreno distinto al Catasto Terreni del Comune di Bagno di Romagna nel Foglio 99 con la particella 256, Ente Urbano della superficie catastale di mq. 974. Nel complesso lo stato di conservazione del fabbricato può dirsi discreto/buono.

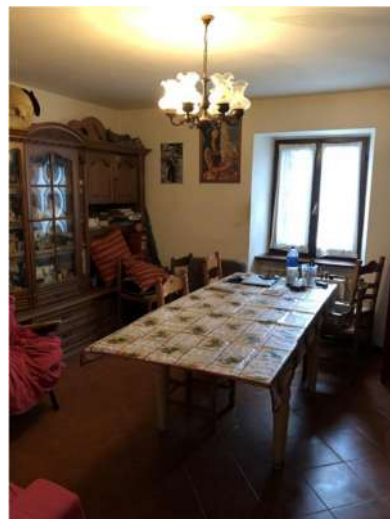
La proprietà si completa con proporzionali diritti di comproprietà, sulle parti ed impianti comuni

dell'intero edificio, come previsto per legge, uso e destinazione.

Nel complesso (considerata l'età lo stato di manutenzione) lo stato generale di conservazione può dirsi tra discreto e mediocre.
