TRIBUNALE ORDINARIO - BUSTO ARSIZIO

ESPROPRIAZIONI IMMOBILIARI

72/2023

CONSULENZA ESTIMATIVA GIUDIZIARIA

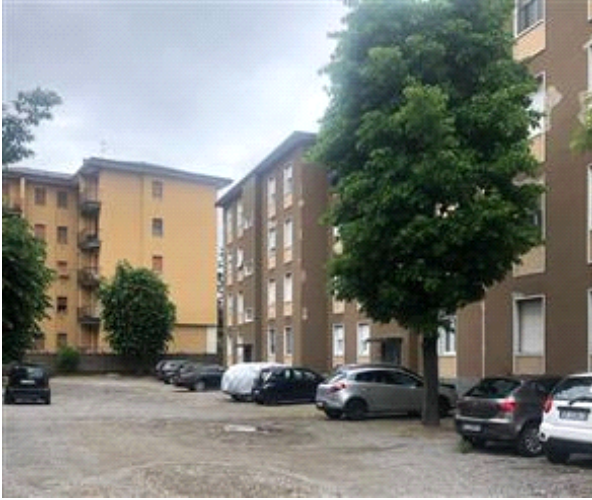
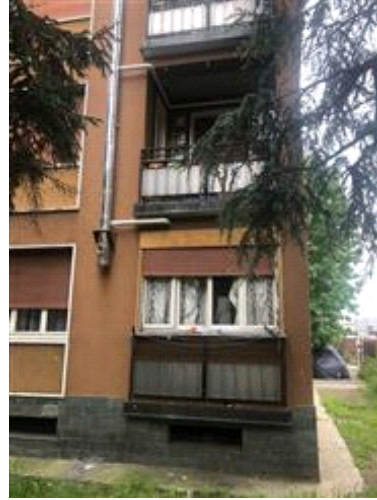
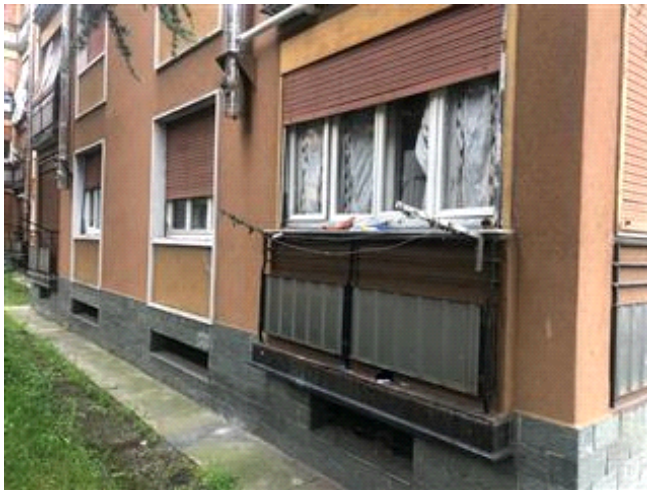
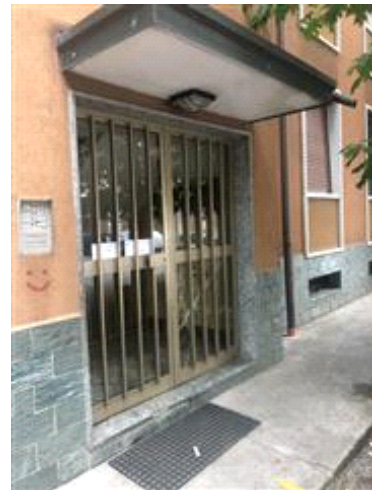
Lo stabile nel complesso è in pessime condizioni generali, con finitura dell'epoca di costruzione: facciata color mattone, zoccolatura perimetrale in beole, lattoneria in rame, pluviali in pvc, contorno finestre in cemento, pavimentazione cortile comune in battuto di cemento.

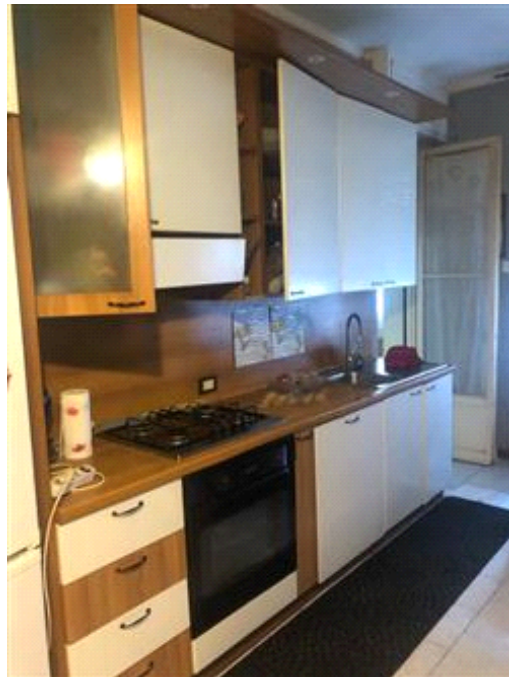
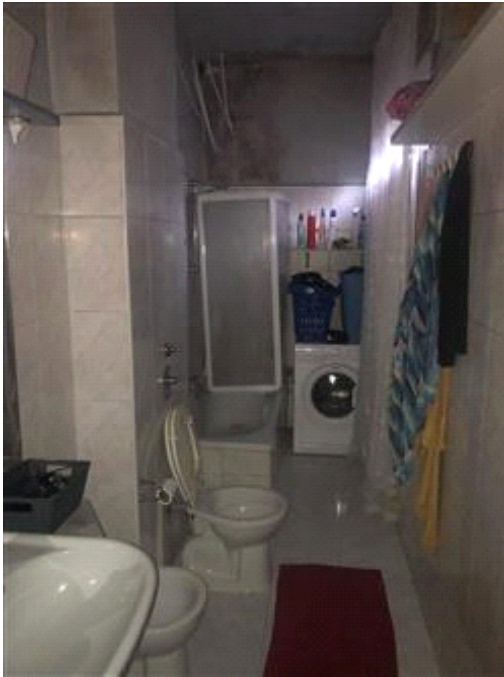
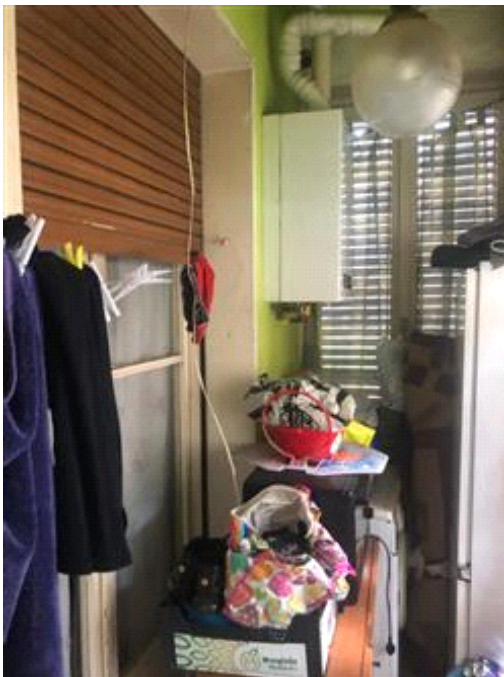
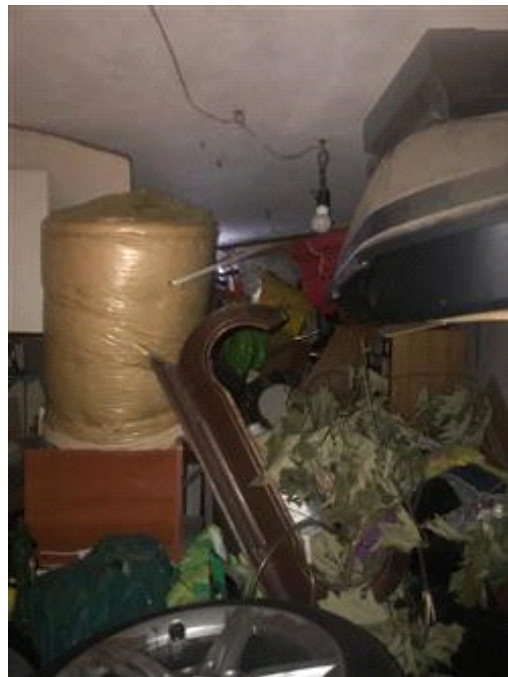
Complessivamente l'immobile è in scarse condizioni manutentive con necessità di una totale ristrutturazione edilizia e impiantistica. Si rilevano anche delle presenze di muffe sulle pareti.

Sono state riscontrate delle difformità: nell'appartamento sono stati rilevati dei setti murari/pilastrini; il muro che divide l'ingresso col soggiorno è stato in parte demolito, la restante porzione rimasta ha un'altezza di circa 1.10 m dal pavimento. L'angolo cottura è posto in soggiorno, mentre la cucina è utilizzata come camera da letto, tale locale ha una superficie inferiore a 9,00 mq (inferiore a 9,00 mq già nel condono rilasciato nel 1997).

Le difformità edilizie sono sanabili mediante pratica edilizia in sanatoria; per la determinazione degli oneri di sanatoria, l'esatta quantificazione deriverà dal confronto con il Comune a seguito di presentazione della pratica.
