Da: Manuel Santandrea <manuel.santandrea@geopec.it>
Inviato: giovedì 21 settembre 2023 17:52
A: bi.ba.x@legalmail.it
Oggetto: Procedure esecutiva immobiliare R.G.E. n. 212-2018

Preg.mo Dott. Baravelli,
ricevo la Sua cortese comunicazione nella quale viene richiesto allo scrivente CTU la conferma o rettifica del valore di stima dell'immobile in Faenza (RA) Via Gasparetta n. 156, identificato con il **LOTTO n. 2** nella procedura esecutiva in oggetto, a seguito dell'alluvione del 16.05.2023 che ha coinvolto, fra le altre, la provincia di Ravenna e dunque anche l'immobile in questione.

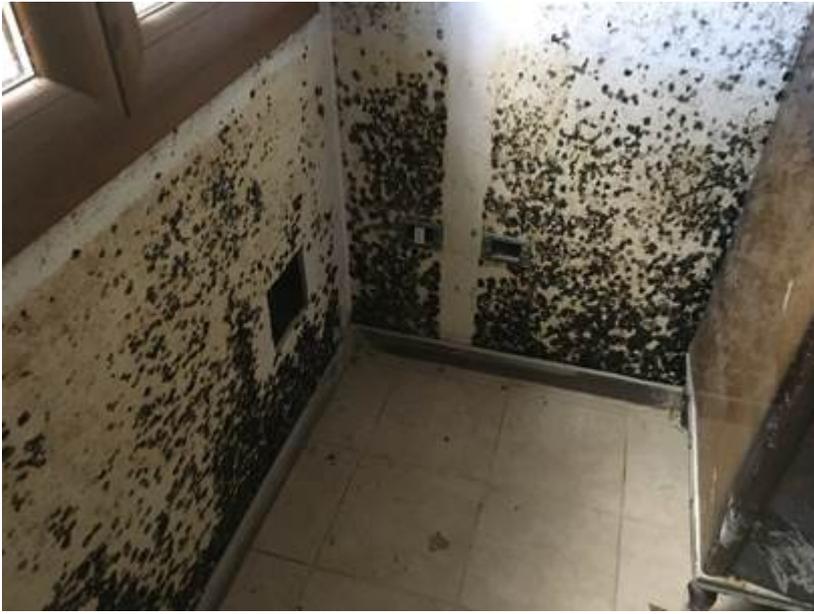
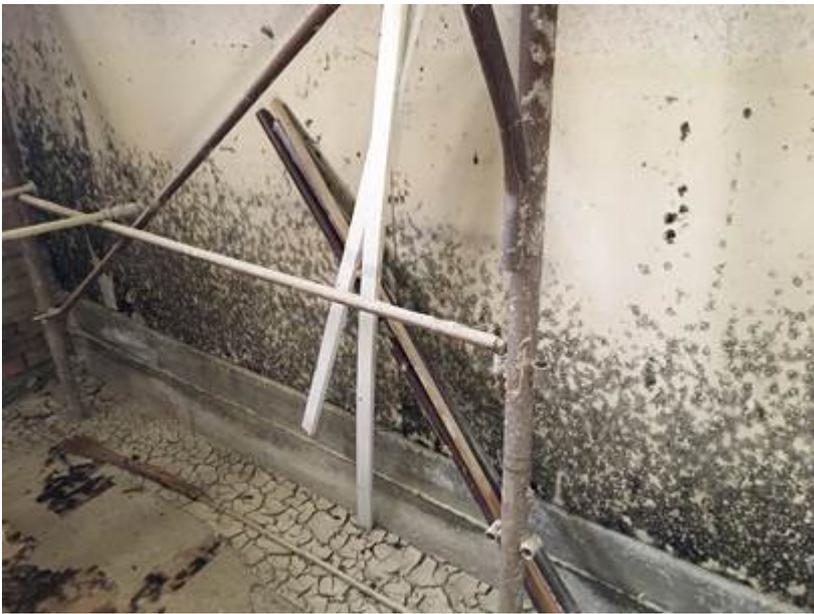
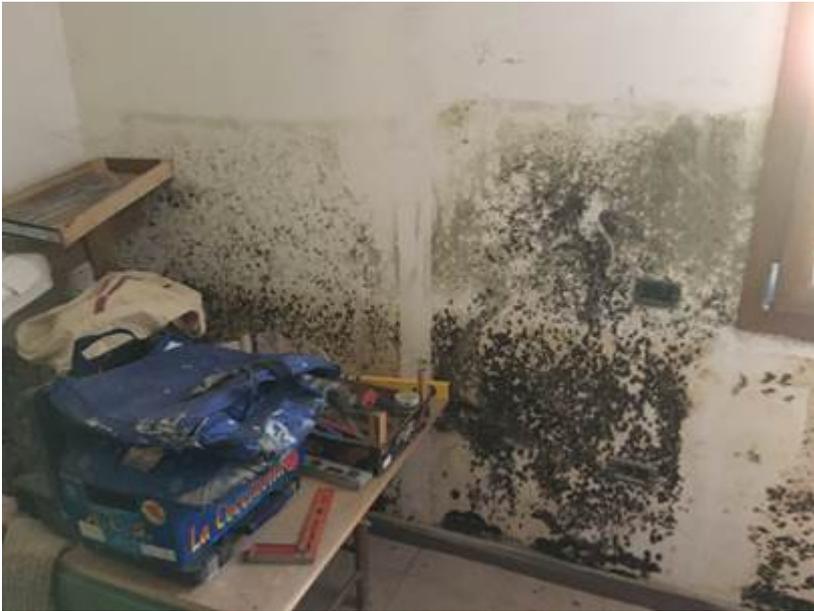
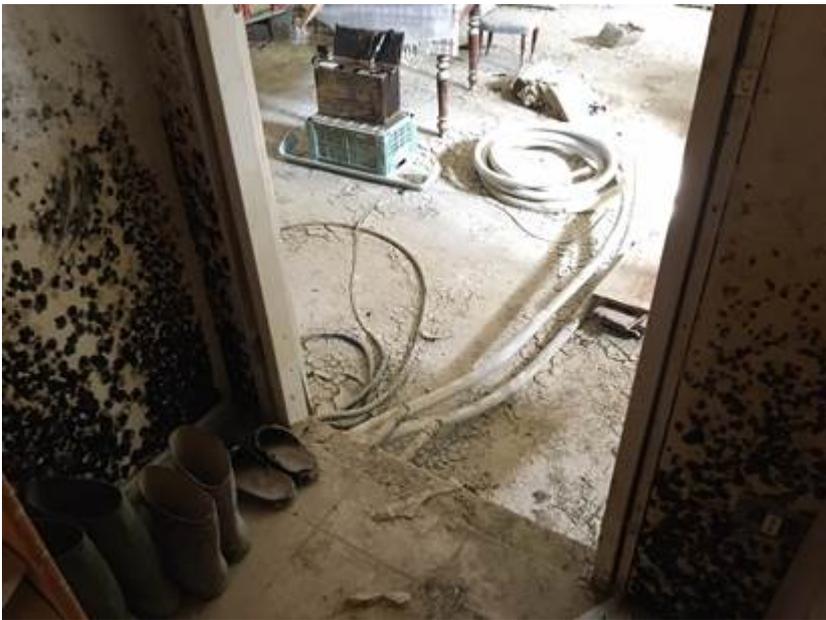
- 1) rimozione delle lastre di cartongesso costituenti le partizioni interne di cui sopra, per un'altezza di circa ml. 1,60 dal pavimento, in quanto visibilmente aggredite da rigonfiamenti e muffe e successiva ricollocazione, con mantenimento delle strutture di sostegno in lamiera zincata esistenti e degli impianti tecnologici inseriti all'interno delle pareti e/o contropareti stesse;

Le lavorazioni di cui sopra vengono valutate forfettariamente in € 5.000,00 (cinquemila) oltre IVA. Il predetto importo corrisponde, allo stato, al danno subito dal fabbricato a seguito dell'alluvione del maggio 2023, evidentemente rapportato alle condizioni manutentive dello stesso immobile, rilevate al momento della redazione della perizia di stima.

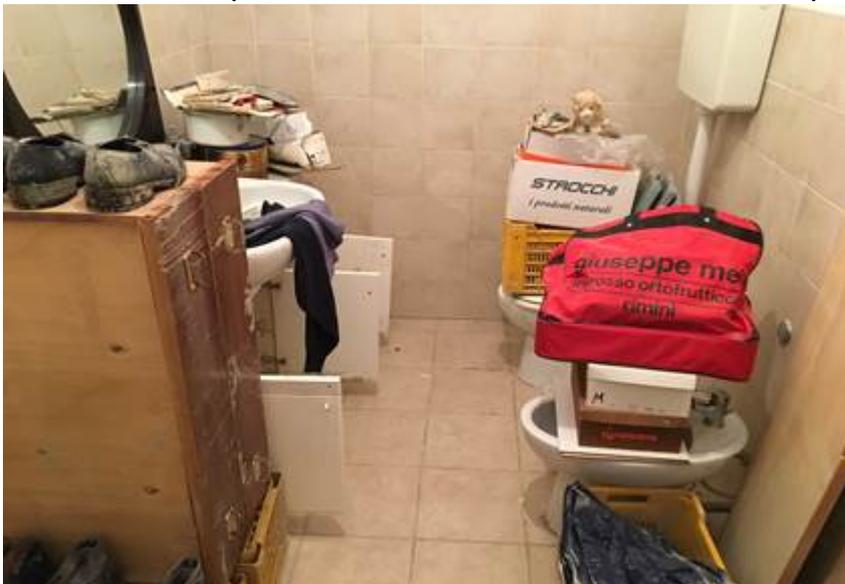
2) verifica dell'impianto elettrico a servizio delle nuove partizioni e del servizio igienico;

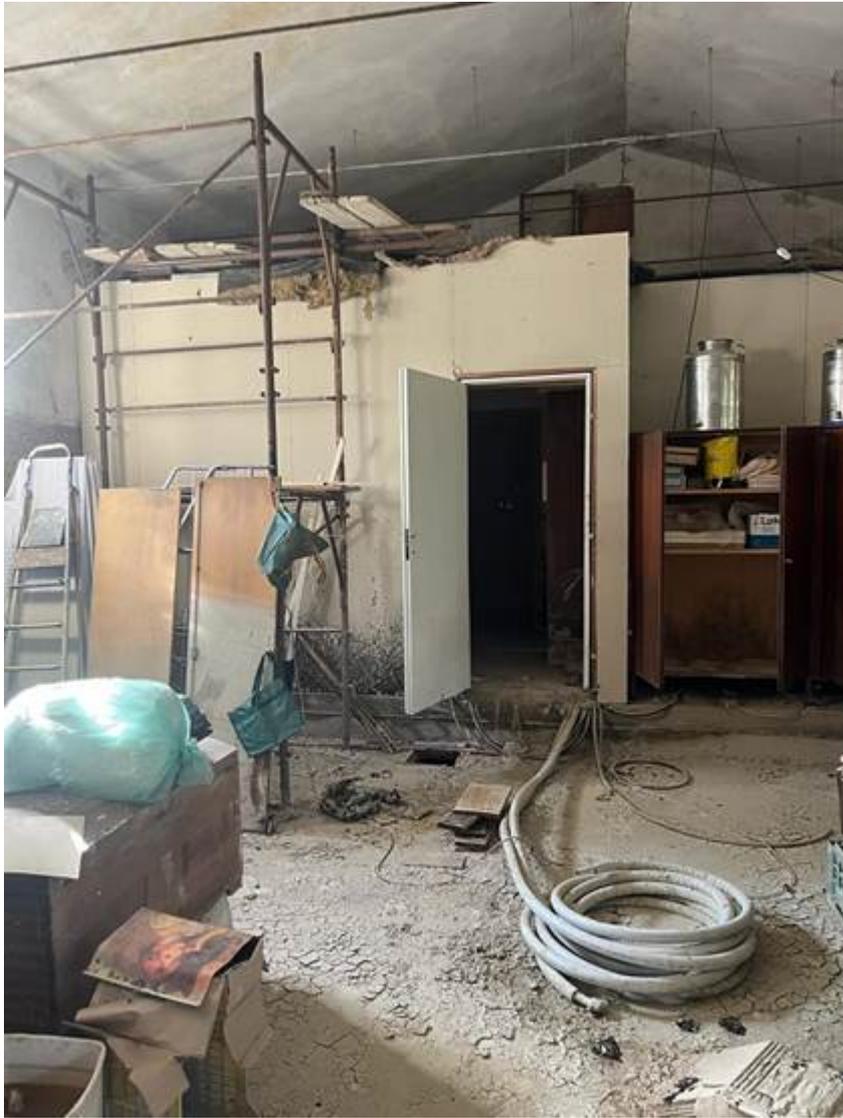
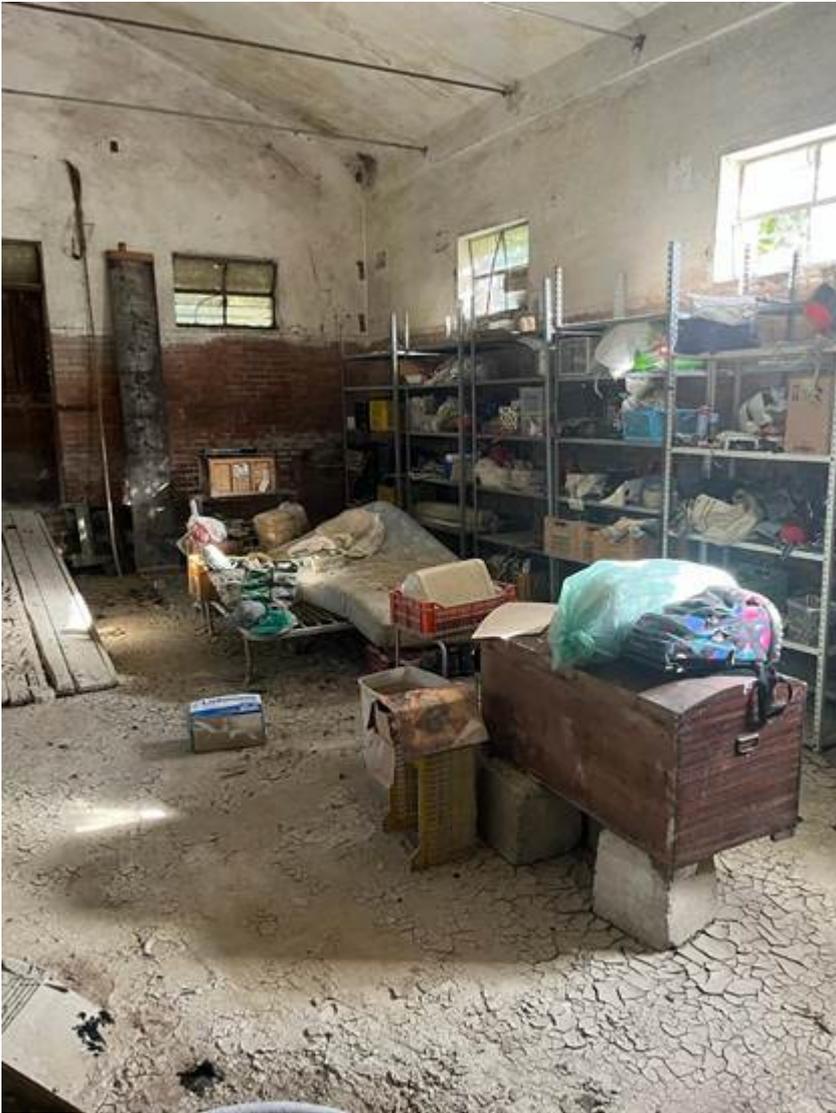
- 3) verifica dell'impianto di scarico interno con pulizia del sistema fognario esterno, quest'ultimo in comune con altra unità imm.re (non oggetto di procedura), riempitosi con i fluidi limosi derivanti dall'allagamento;
- 4) sommaria pulizia del sottofondo grezzo della porzione di capannone utilizzata quale deposito al fine di rimuovere i residui di fango ancora presenti, da effettuarsi a sgombero dei locali avvenuto.
