TRIBUNALE DI LOCRI SEZIONE CIVILE-UFFICIO ESECUZIONI

Procedimento civile n. XX/XX R.G.Es.
Dott. Giuseppe Cardona

INTEGRAZIONE ALLA CONSULENZA TECNICA D'UFFICIO

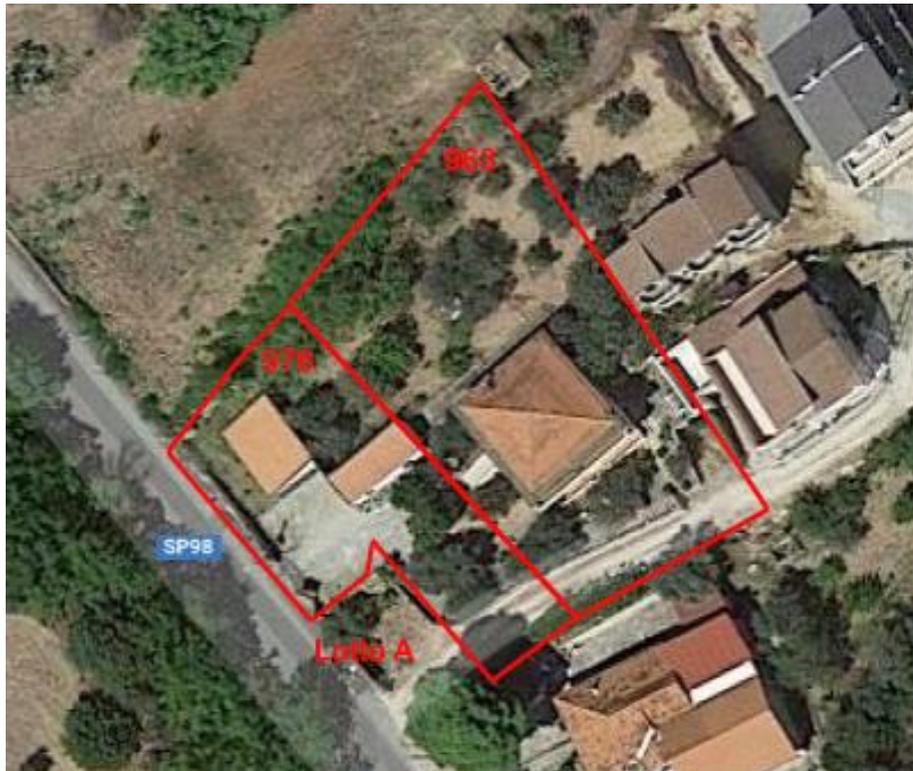
Considerato che nella relazione peritale depositata in data 11/11/2019, sono stati suddivisi gli immobili pignorati in lotti e nello specifico il **"Lotto A"** è composto da un fabbricato unifamiliare isolato con accesso indipendente ad un piano fuori terra (Foglio 3 p.lla 963 sub2) oltre parziale piano cantinato (Foglio 3 p.lla 963 sub4) e lastrico solare (Foglio 3 p.lla 963 sub3), garage (Foglio 3 p.lla 976 sub3), locali deposito (Foglio 3 p.lla 976 sub4) e area pertinenziale circostante (fig.1).

Fig.1_ Particolare fotografico relativo al lotto A con individuazione in rosso delle particelle catastali.

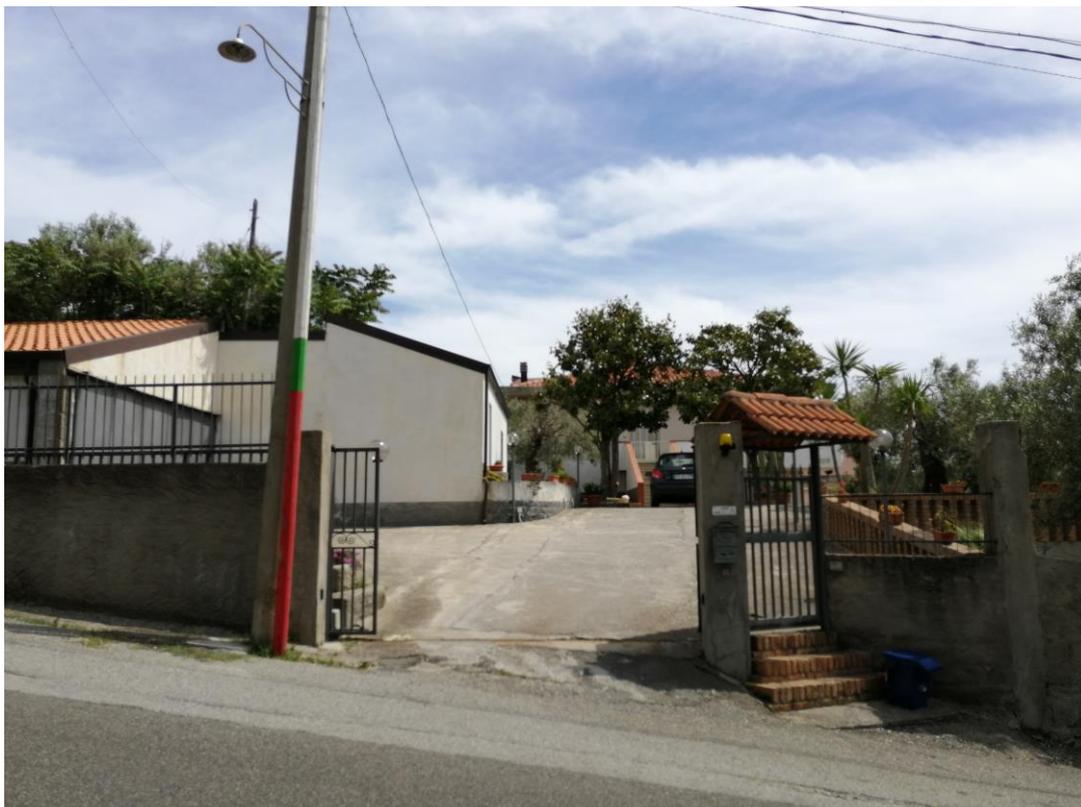
L'accesso al garage e al locale deposito avviene dall'esterno attraverso una porta scorrevole carrabile in metallo e una porta battente pedonale in metallo, le stesse porte d'ingresso con le quali si accede al fabbricato unifamiliare (Foglio 3 p.la 963 sub 2, 3 e 4) e all'area pertinenziale circostante (fig.2).

Fig.1_ Particolare fotografico relativo all'ingresso del lotto A.

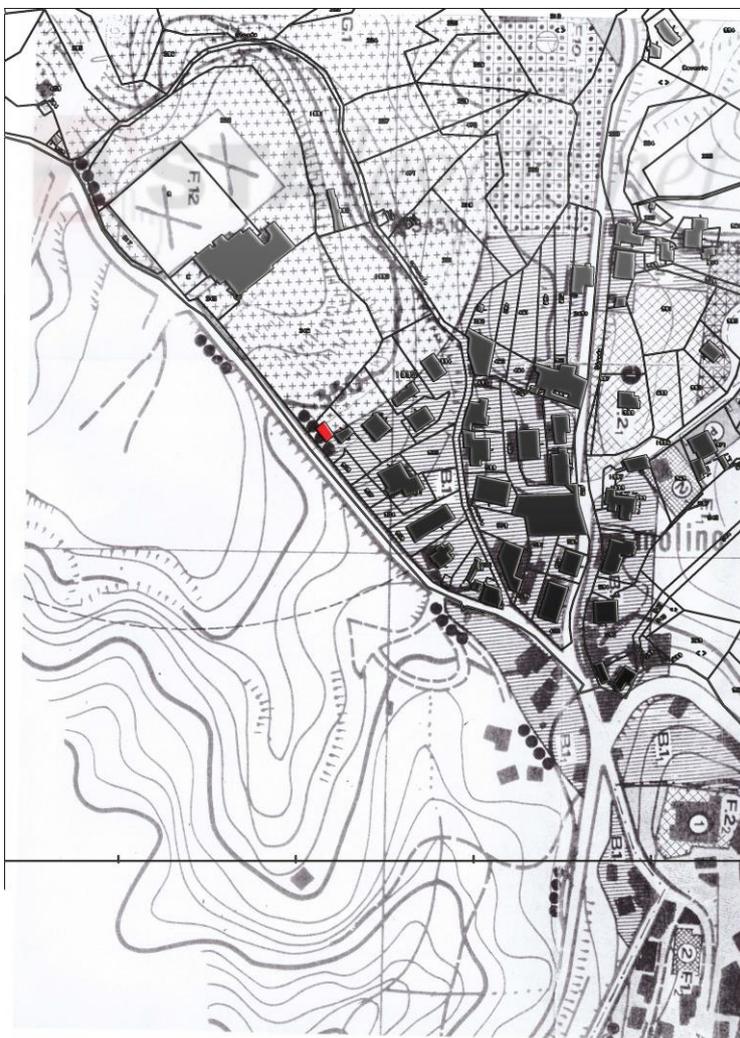
Per quanto attiene alla **regolarità edilizia dell'immobile "Garage"**, corrispondente alla particella 976 sub3, il fabbricato risulta essere realizzato **abusivamente**.

Inoltre, ricade in parte nella zona G_Area di rispetto cimiteriale secondo il vigente Piano Regolatore Generale del Comune di Stignano (fig.3): *sono vincolate alla non edificazione le aree di rispetto cimiteriale ai sensi del R.D. 1265/1934 art.338 e L. 983/1957 art.21 per una profondità variabile tra i 100 e i 200 m.* (fig.3).

Fig.3_ Sovrapposizione catastale del foglio 3 (p.lla 976 sub 3 evidenziata in rosso) con il vigente P.R.G.

L'esistenza del vincolo cimiteriale nell'area nella quale è stato realizzato un manufatto abusivo, comportando l'inedificabilità assoluta, impedisce il rilascio della concessione in sanatoria ai sensi dell'art. 33, l. n. 47 del 1985, senza necessità di compiere valutazioni in ordine alla concreta compatibilità dell'opera con i valori tutelati dal vincolo.

Trattasi, appunto, di vincolo di inedificabilità assoluta e non relativa, tenuto conto che il caso di specie non rientra nelle eccezioni relative all'esecuzione di opera pubblica o attuazione di un intervento urbanistico.

Il vincolo in questione, in conclusione, non rientra nella sfera di operatività dell'art. 32 L. 47/1985 e l'opera realizzata, pertanto, non è suscettibile di sanatoria.
