TRIBUNALE ORDINARIO DI FORLI'

Esecuzione Immobiliare N. 389/2017

Esecuzione Immobiliare N. 151/2021

RELAZIONE TECNICA ESTIMATIVA con ALLEGATI

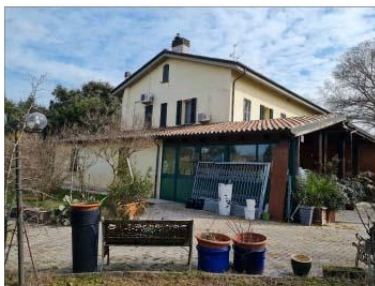
FOTO 14 - VISTA FRONTE LATERALE
E PERGOLATO TRASFORMATO A PORTICO

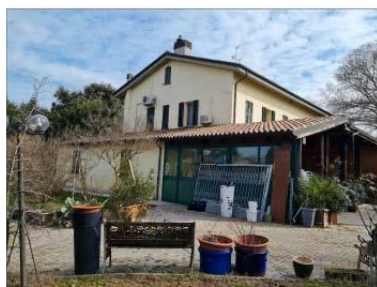
FOTO 14 - VISTA FRONTE LATERALE
E PERGOLATO TRASFORMATO A PORTICO

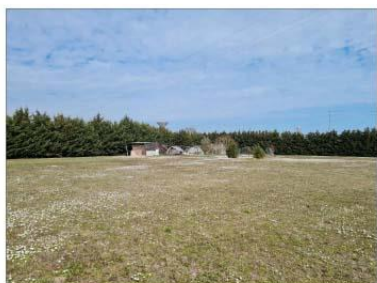
La proprietà è completamente recintata e oltre al fabbricato principale con pergolato trasformato in portico/magazzino e ad un'attrezzaia staccata munita di titolo abilitativo, sono presenti diversi manufatti privi di titolo abilitativo; fra questi una piscina, una vasca di raccolta dell'acqua piovana, una serra semidistrutta e diversi capanni/tettoie realizzati con materiali economici di natura precaria come legno, lamiera o pvc in condizioni conservative molto degradate.

FOTO 55 - CAPANNI NON
AUTORIZZATI IN LONTANANZA (PARCO)

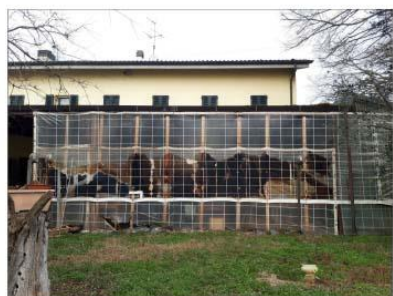
FOTO 25 - PERGOLATO TRASFORMATO A MAGAZZINO

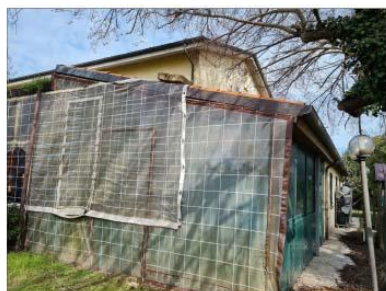
FOTO 20 - PERGOLATO
TRASFORMATO A MAGAZZINO

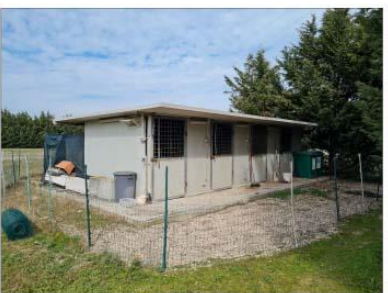
FOTO 42 - BOX CANI NON CONFORME
NELL'AREA CIRCOSTANTE OGGI PARCO

Ad esclusione della piscina che può essere sanata con una pratica amministrativa e dell'attrezzaia definita "stalla", tutti i manufatti rilevati privi di titolo edilizio, sono da demolire con ripristino dello stato dei luoghi.

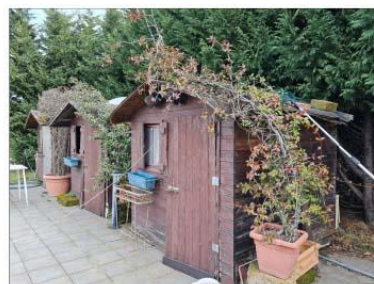
FOTO 60 - CAPANNI NON CONFORMI
ACCANTO A PISCINA

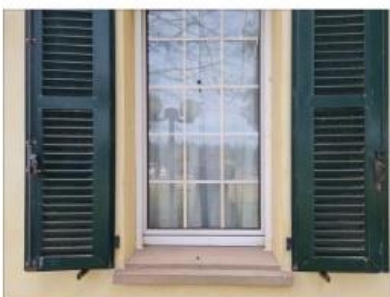
FOTO 77 - DETTAGLIO FINESTRA

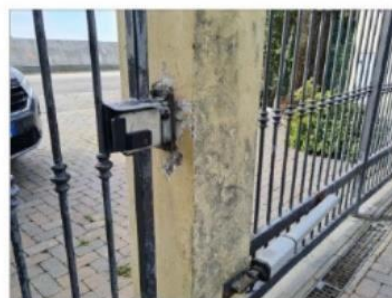
FOTO 81 - COLONNA CANCELLO

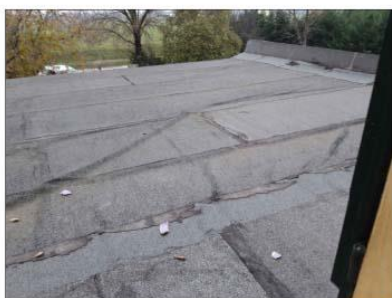
FOTO 95 - COPERTURA PORTICO

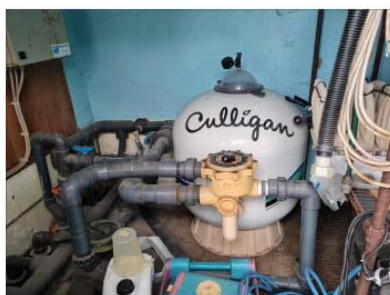
Si precisa che la piscina è completa di pavimentazioni esterne, illuminazione notturna e impianto idrico sanitario di scarico ed approvvigionamento di acqua potabile e che tali dotazioni o finiture, nell'ambito del progetto di regolarizzazione e sanatoria, dovranno essere ridefinite con idonei progetti di impianti e relative dichiarazioni di conformità.

FOTO 65 - IMPIANTI PISCINA

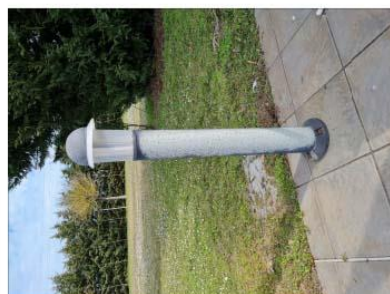
FOTO 68 - LAMPIONE PISCINA

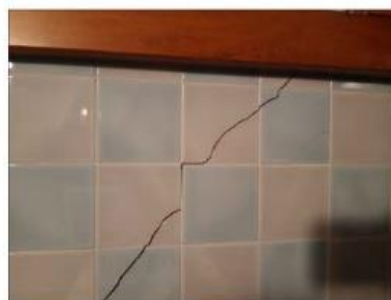
- Abbassamento del terreno circostante con conseguente assestamento sismico nei corpi laterali più bassi e visibili fessurazioni strutturali passanti nella muratura portante che necessitano sicuramente di un intervento di consolidamento statico; tale fenomeno è visibile anche all'interno di alcuni vani.

FOTO 99 - CREPE ASSESTAMENTO
BAGNO

Le murature portanti presentano alcune crepe e fessurazioni passanti soprattutto nei corpi bassi laterali del fabbricato e tale fenomeno, visibile sia all'interno che all'esterno della struttura, potrebbe essere determinato da alcuni cedimenti del terreno circostante.

Oltre agli interventi di risanamento delle murature dall'umidità da risalita e dalle infiltrazioni in copertura con una generale nuova tinteggiatura di tutti i vani, sono sicuramente necessari anche interventi di consolidamento statico degli assestamenti dei corpi laterali del fabbricato e un rinnovamento delle componenti maggiormente usurate.
