ALLEGATO 04

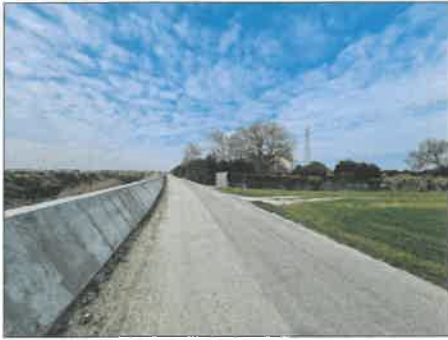
FOTO 01 - VIA BONIFICAZIONE E VISTA DELLA PROPRIETA'

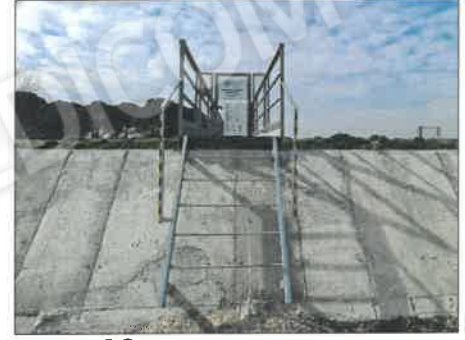
FOTO 03 - CANALE BONIFICAZIONE

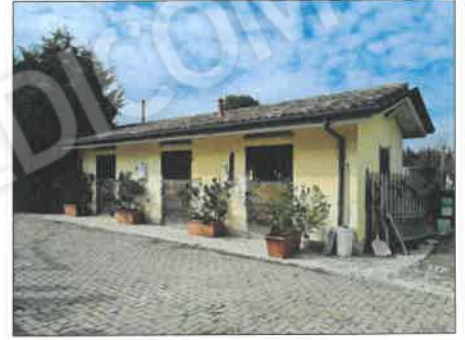
FOTO 39 - ATTREZZAIA CONFORME
INTERNA ALLA CORTE AD USO STALLA

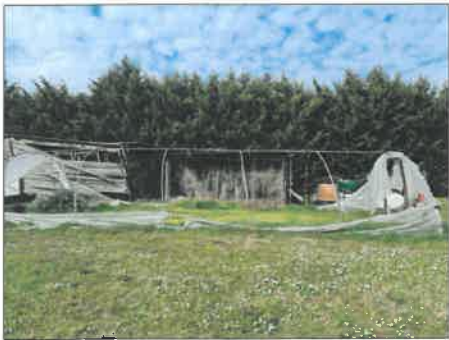
FOTO 48 - ANGOLO PARCO IN PROSS.
DI CAPANNI E MATERIALI DEPOSITATI

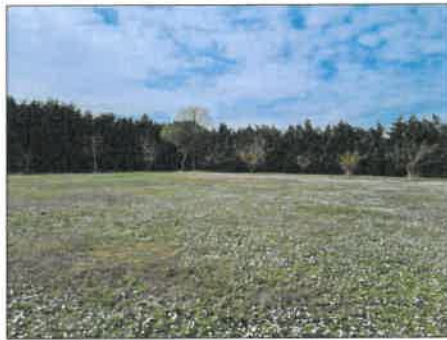
FOTO 55 - CAPANNI NON AUTORIZZATI IN LONTANANZA (PARCO)

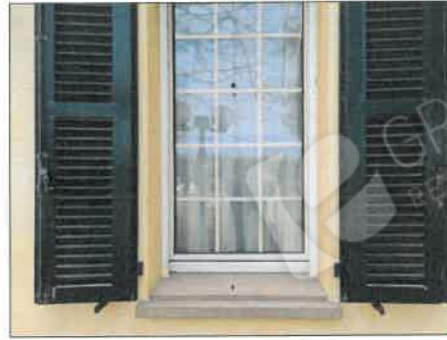
FOTO 76 - DISTACCHI DI INTONACO
E VERNICIATURA - UMIDITA'

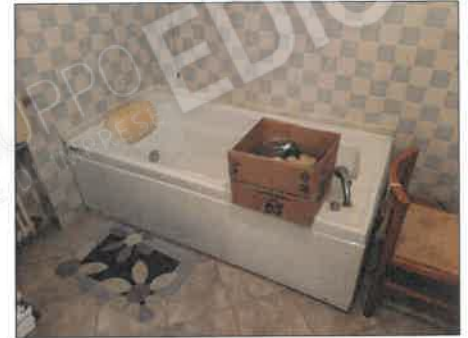
FOTO 89 - BAGNO UTILIZZATO COME
MAGAZZINO

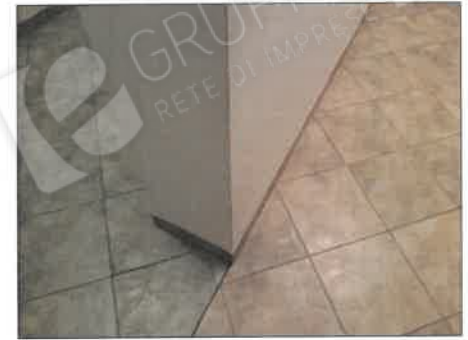
FOTO 92 - PAVIMENTI E PORTE
INTERNE

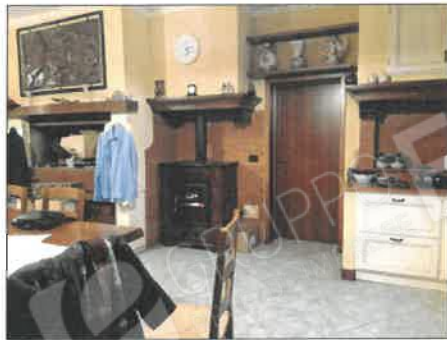
FOTO 109 - CUCINA/PRANZO

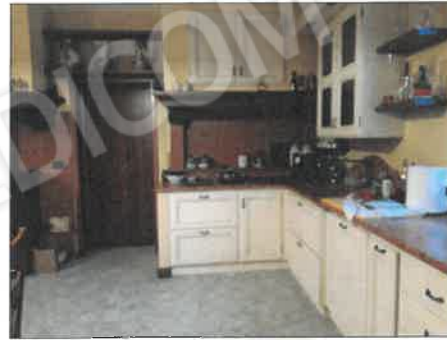
FOTO 110 - CUCINA E STUFA

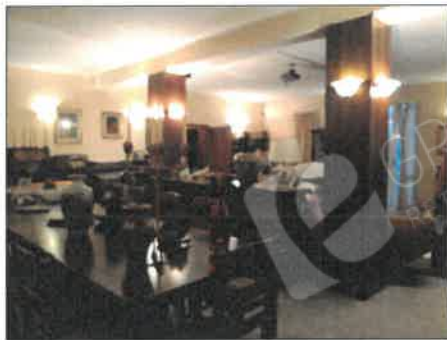
FOTO 112 - VANI A SERVIZIO
UTILIZZATI COME SOGGIORNO

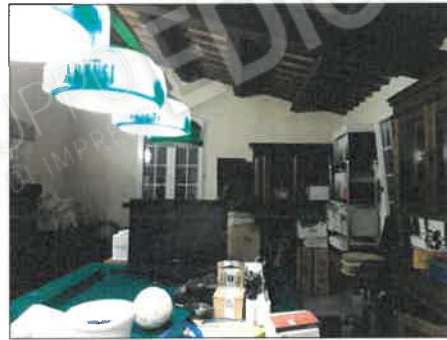
FOTO 113 - VANI A SERVIZIO
UTILIZZATI COME SOGGIORNO/PRANZO

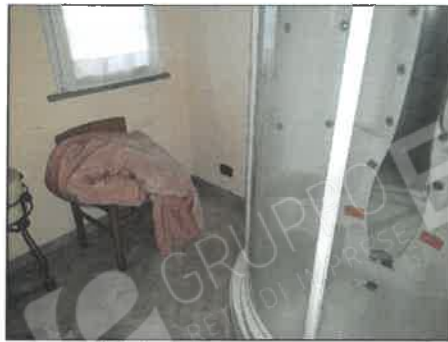
FOTO 133 - BAGNO E DOCCIA
IN NICCHIA

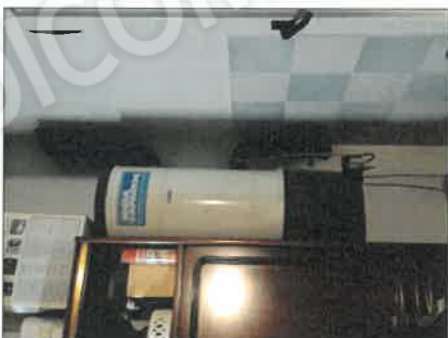
FOTO 138 - SECONDA CALDAIA
MARCA IMMERGAS

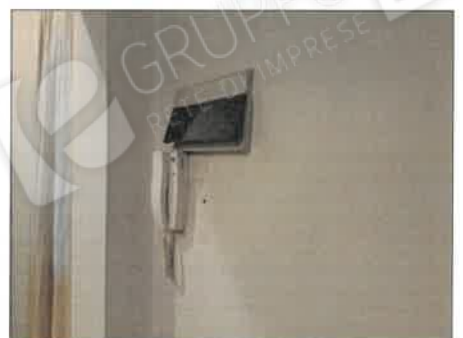
FOTO 140 - IMPIANTO ASPIRAZIONE
CENTRALIZZATA

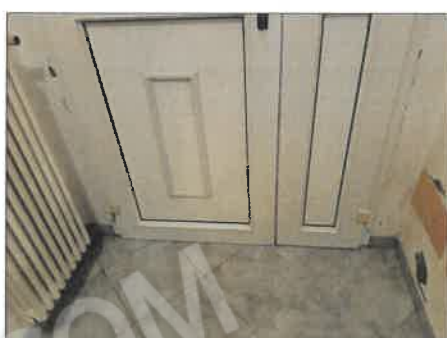
FOTO 142 - SISTEMA DI EMISSIONE
RADIATORI IN ACCIAIO
