ALLEGATO 13

DOCUMENTAZIONE FOTOGRAFICA

Vista aerea dell'immobile oggetto dell'esecuzione posto in Via Abruzzi n. 75 angolo Via Salentino, Tagliata di Cervia.

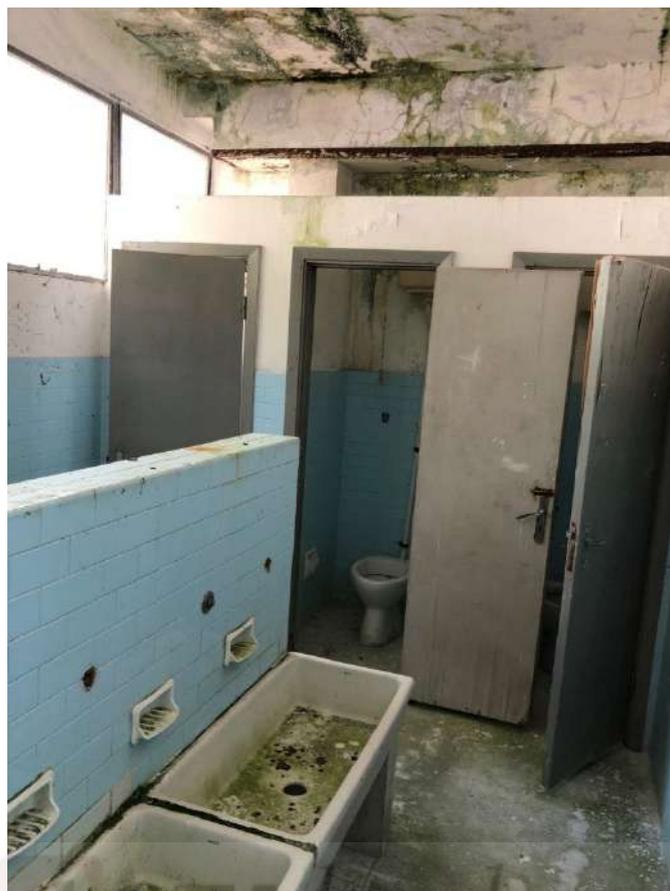
Vista servizi igienici sud-est al piano primo.

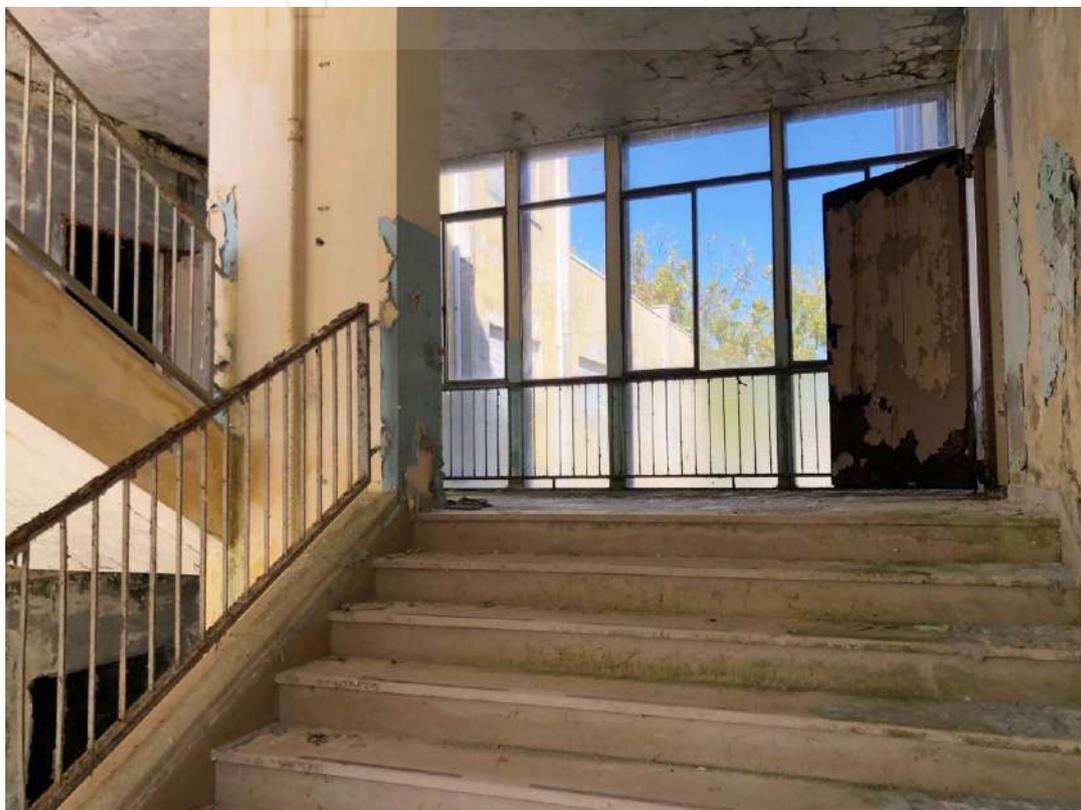
Vista arrivo al vano scala del piano secondo.

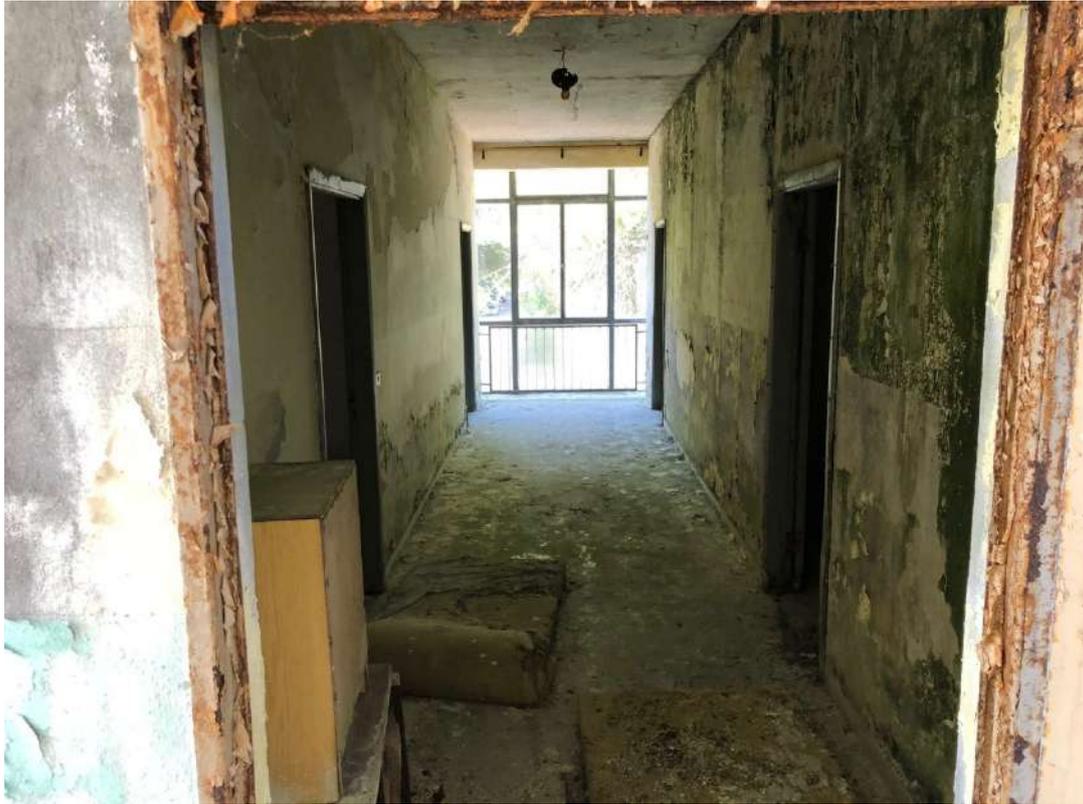
Vista disimpegno lato ovest al piano secondo.

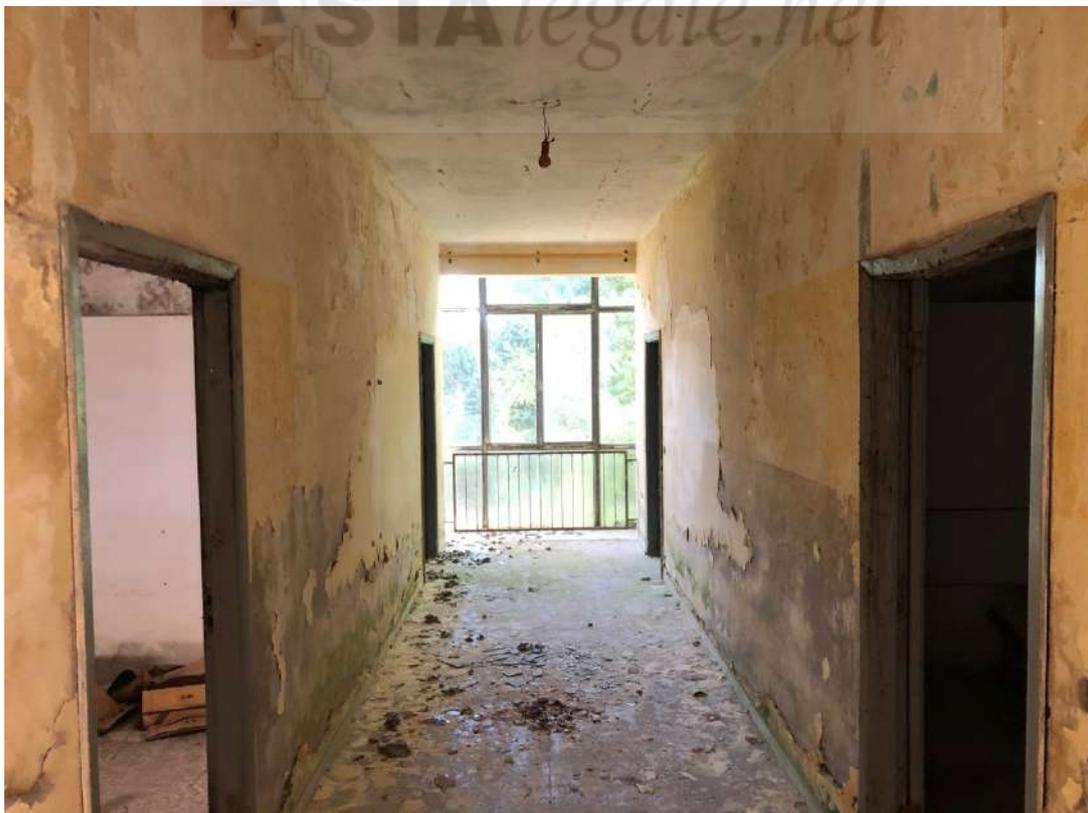
Vista disimpegno lato est al piano secondo.

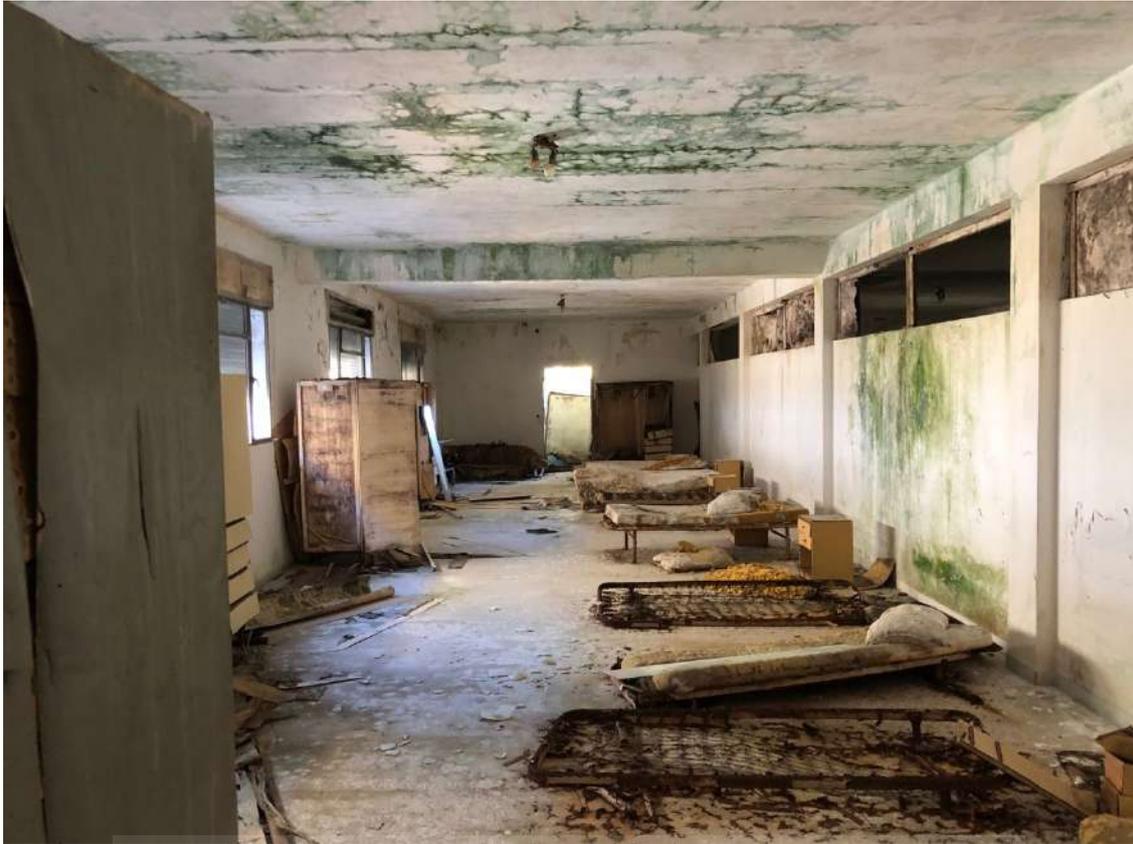
Vista camerata nord-ovest al piano secondo.

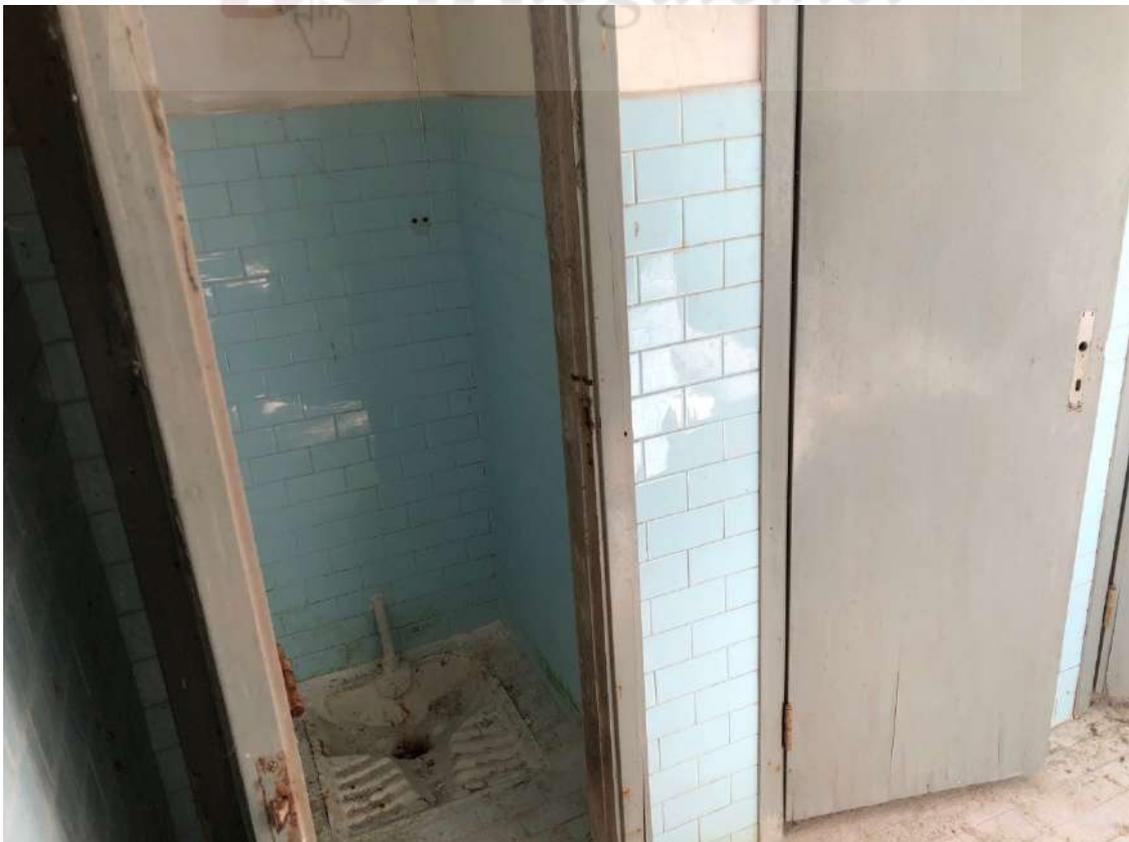
Vista servizi igienici nord-ovest al piano secondo.

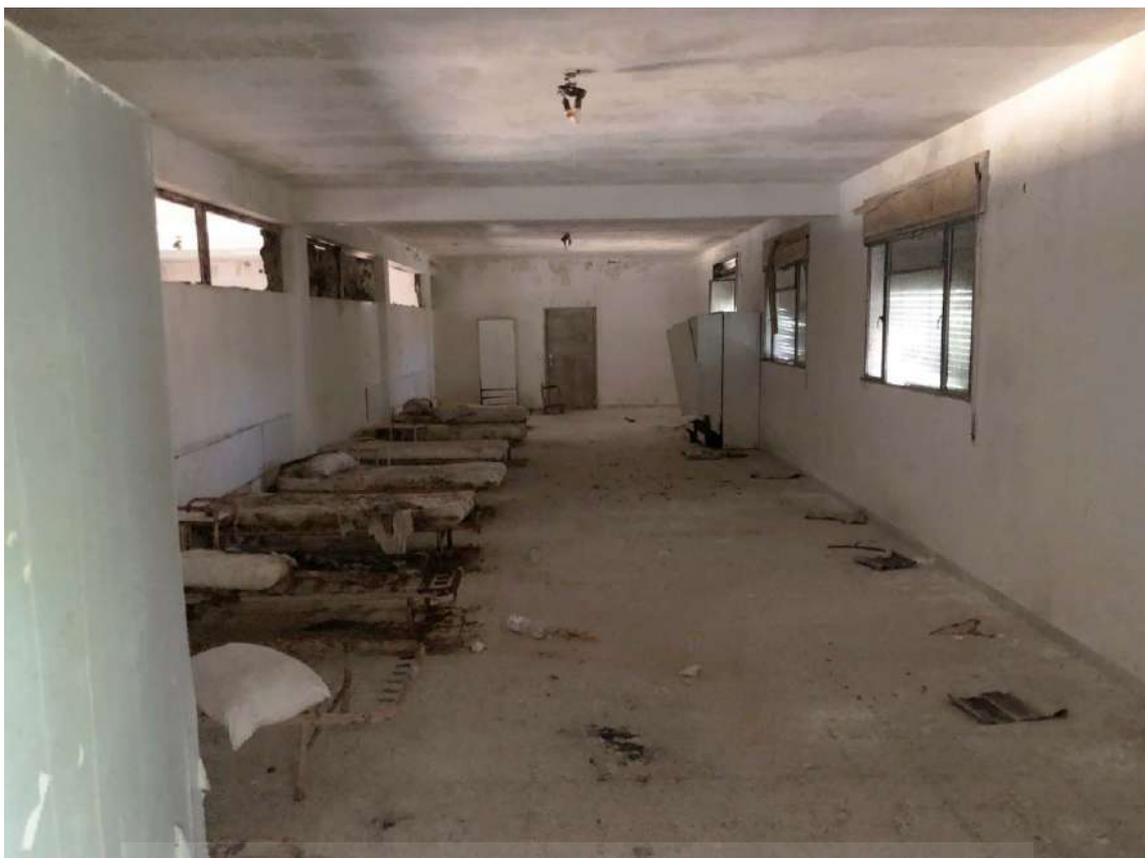
Vista camerata sud- est al piano secondo.

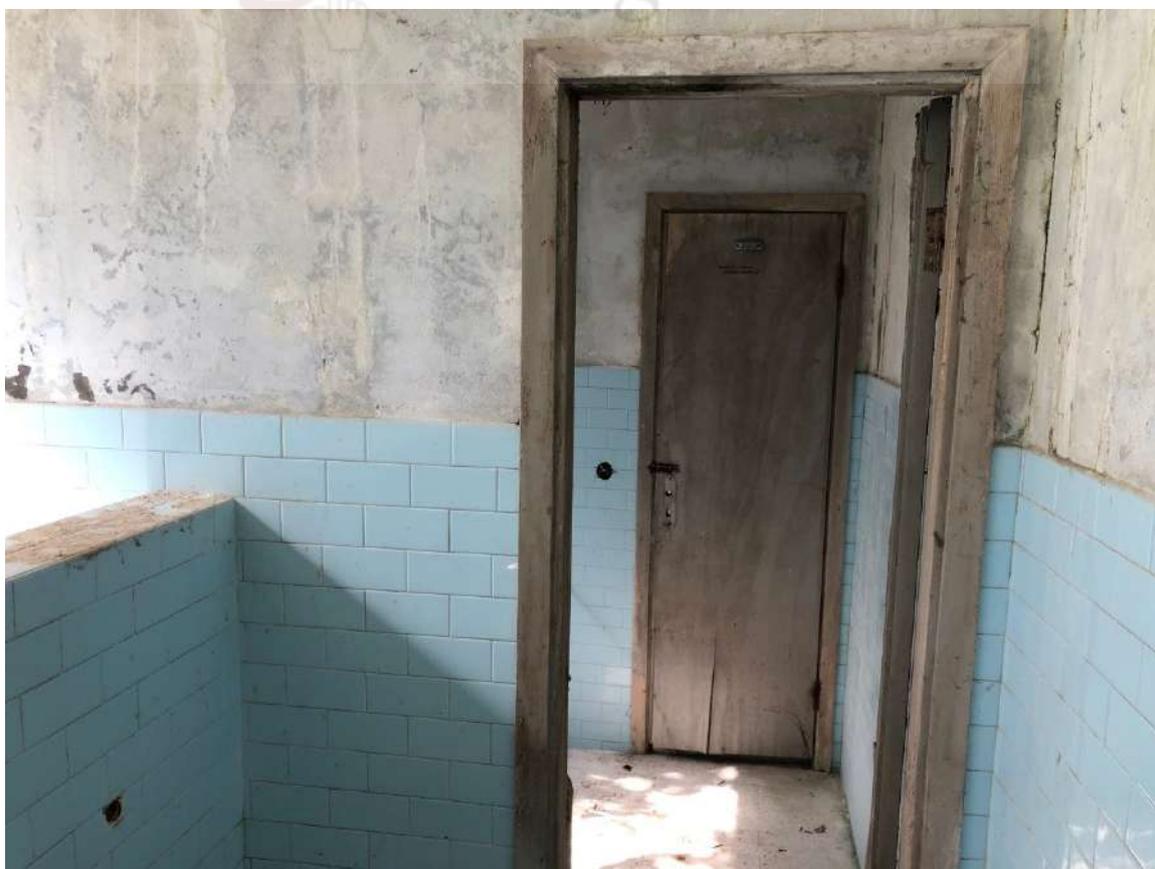
Vista servizi igienici sud-est al piano secondo.

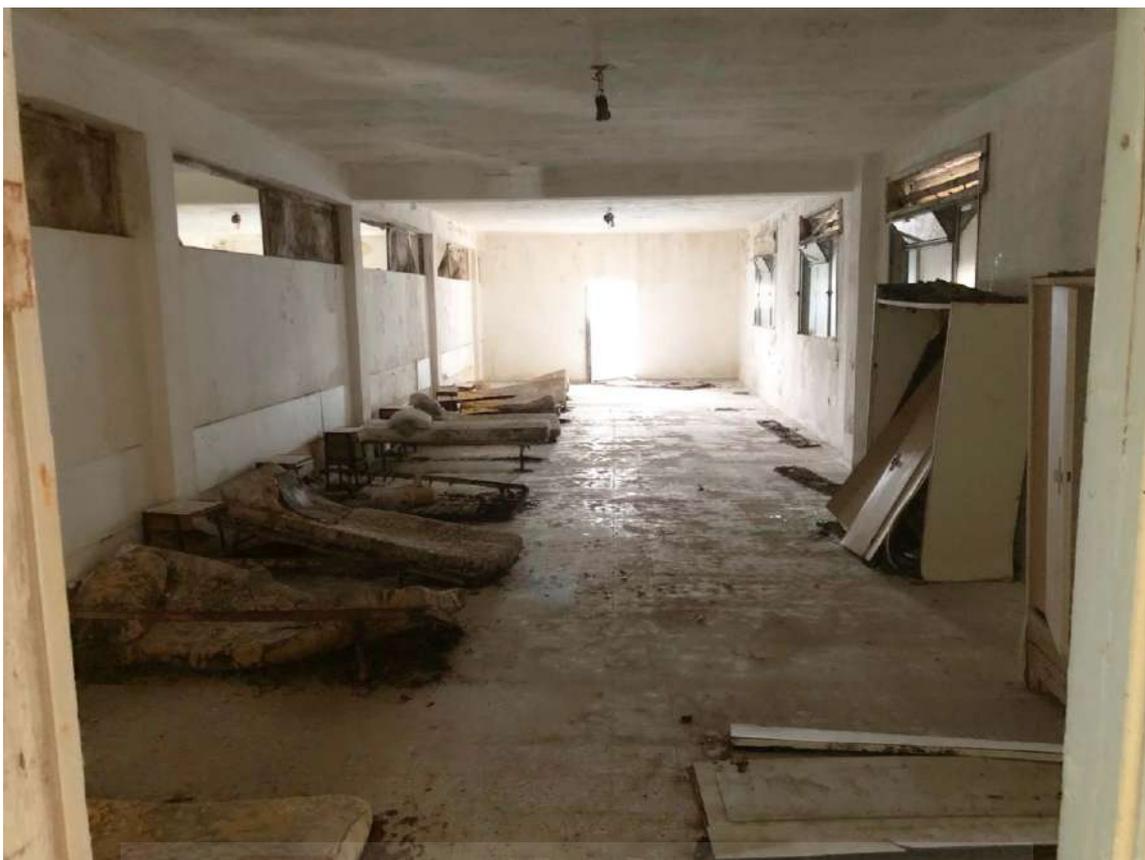
Vista camerata nord-est al piano secondo.

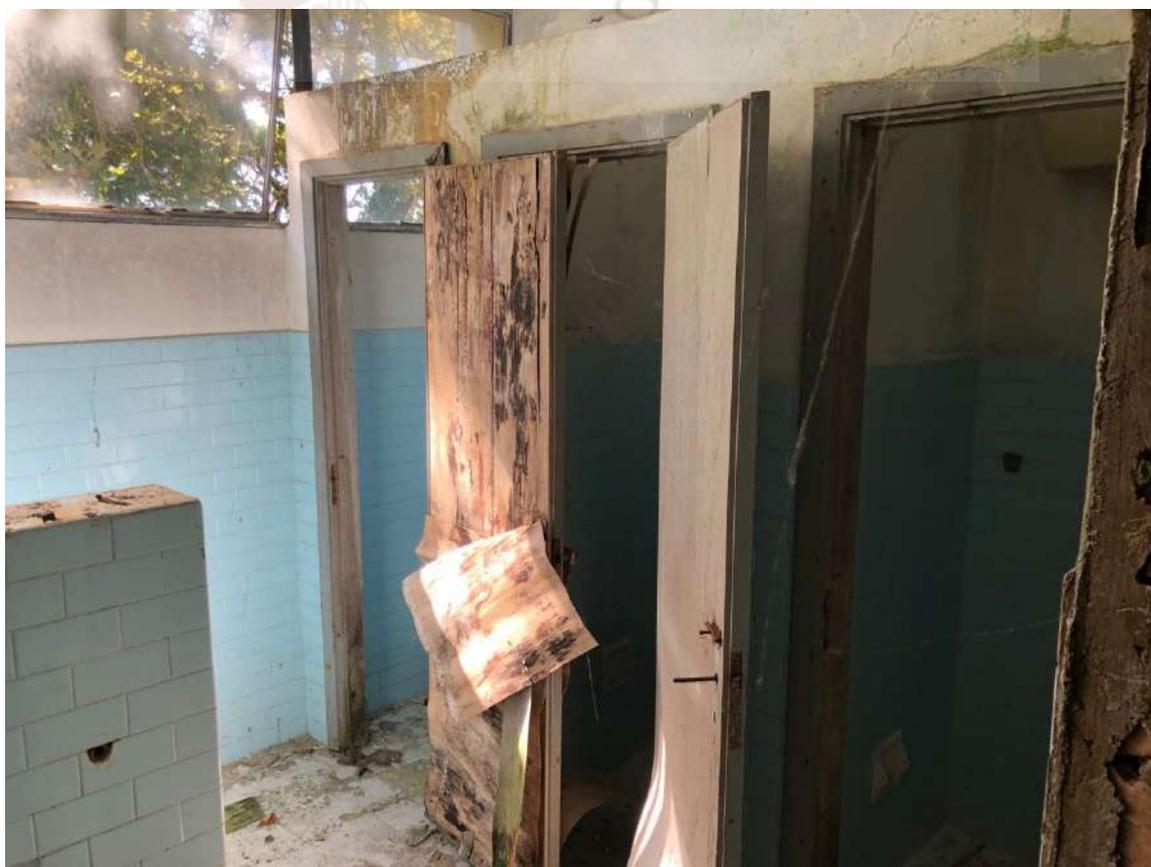
Vista servizi igienici nord-est al piano secondo.

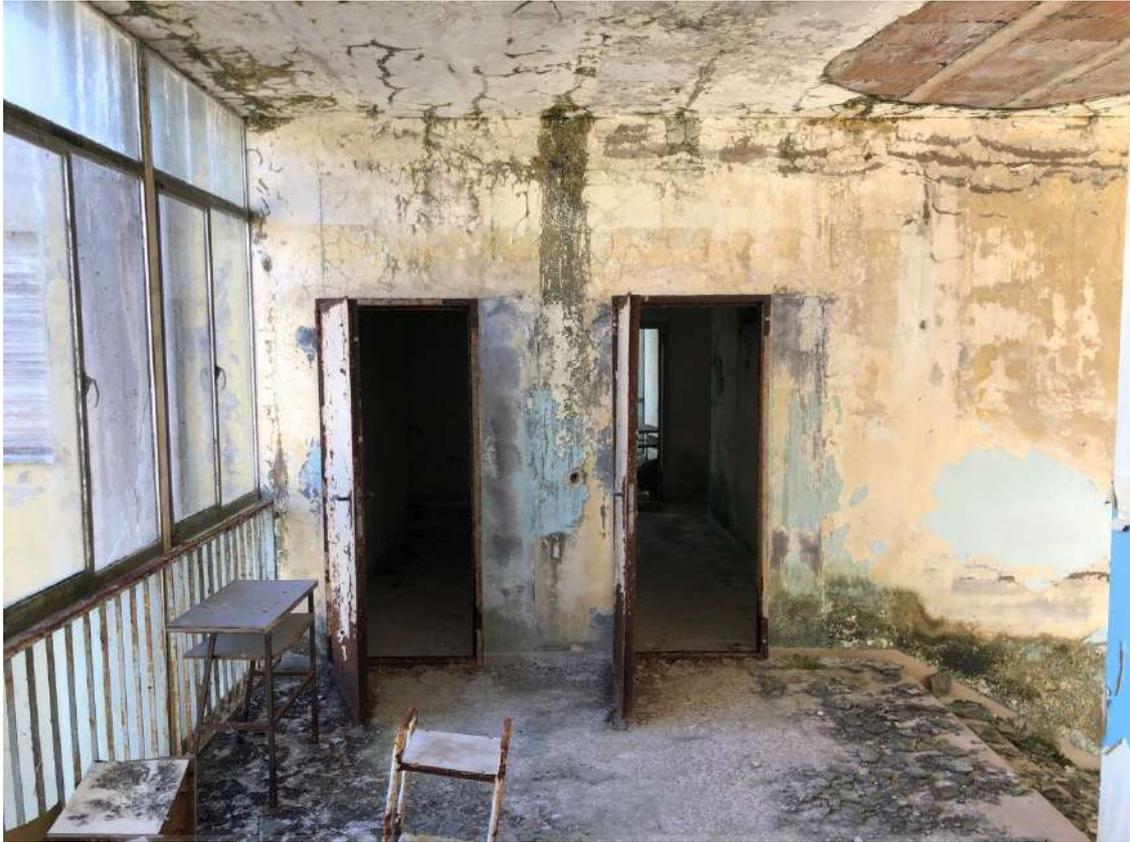
Vista disimpegni da vano scala al piano terzo.

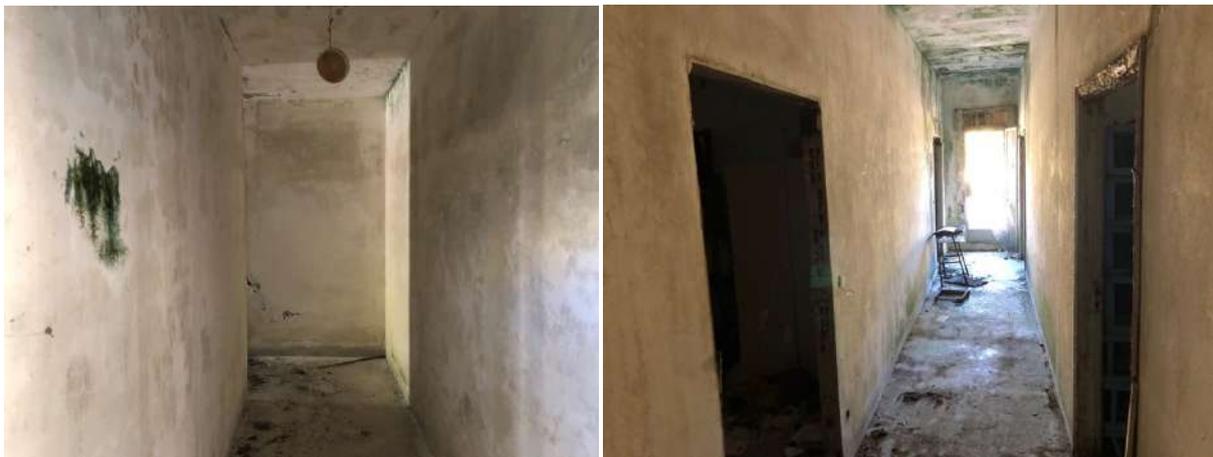
Vista disimpegni nord-est al piano terzo.

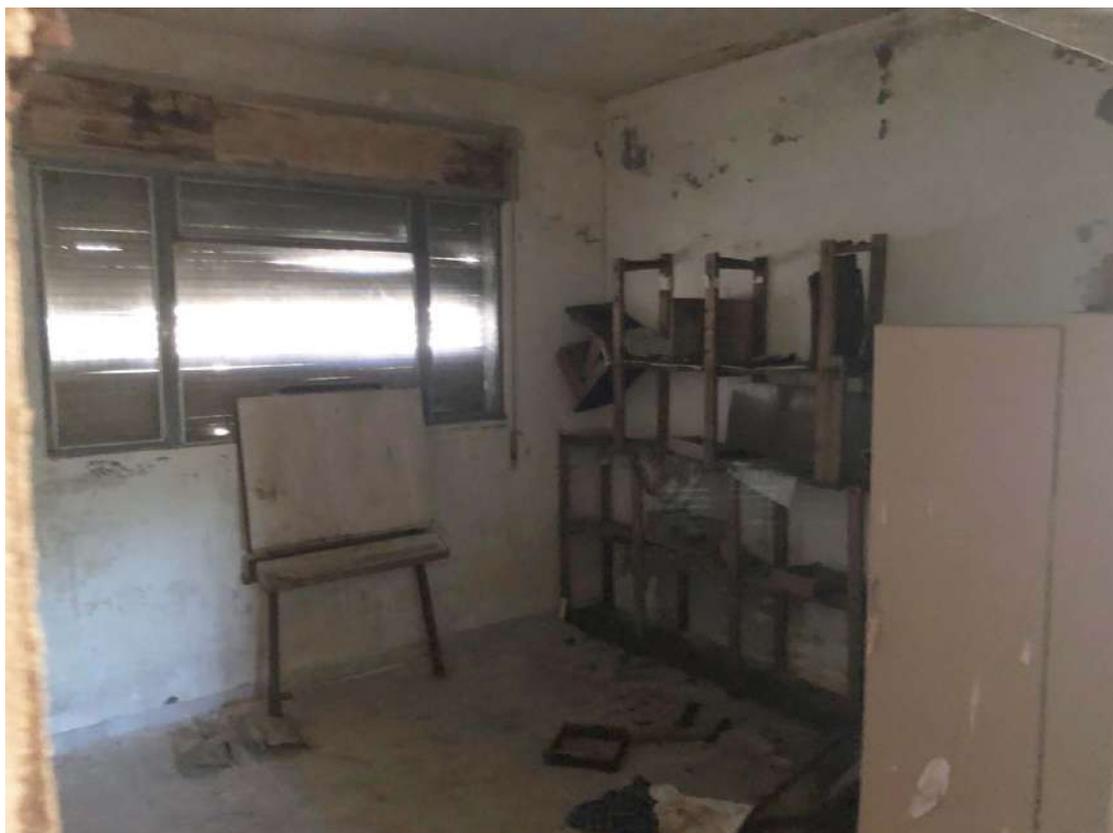
Vista guardaroba lato nord-est al piano terzo.

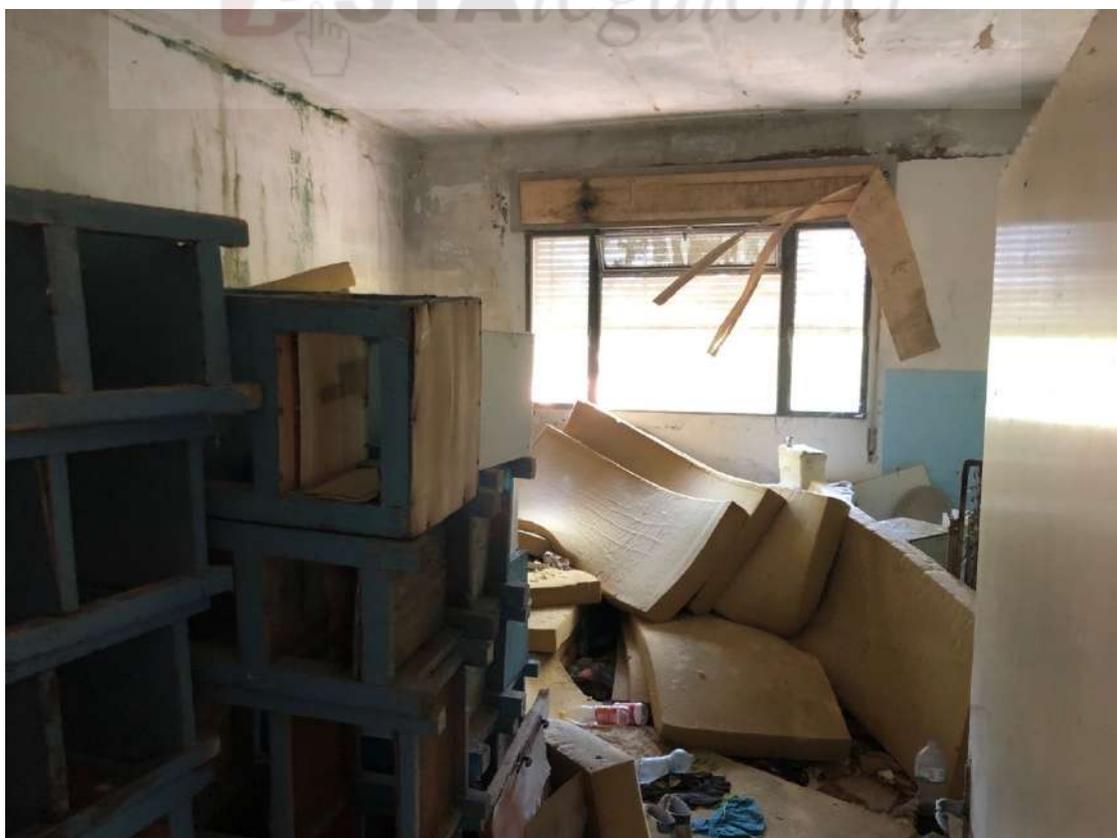
Vista lavanderia al piano terzo.

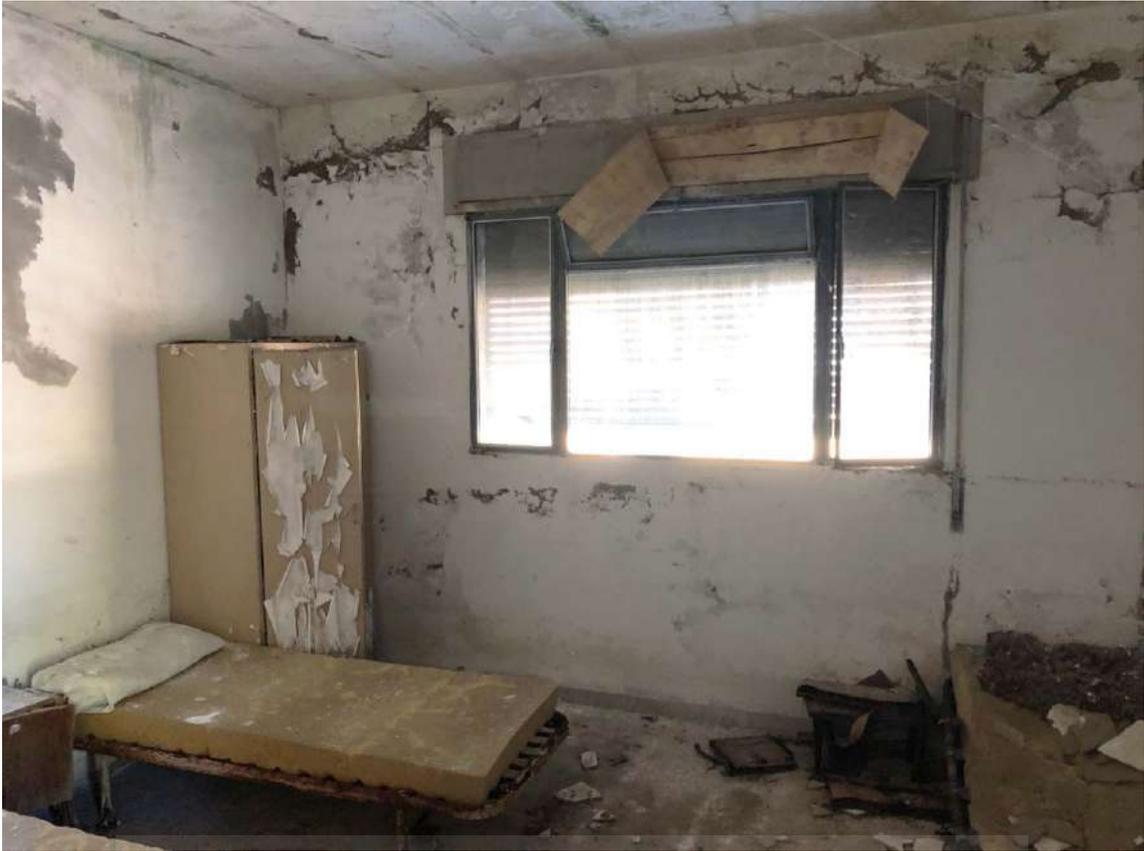
Vista locale del personale nord-est al piano terzo.

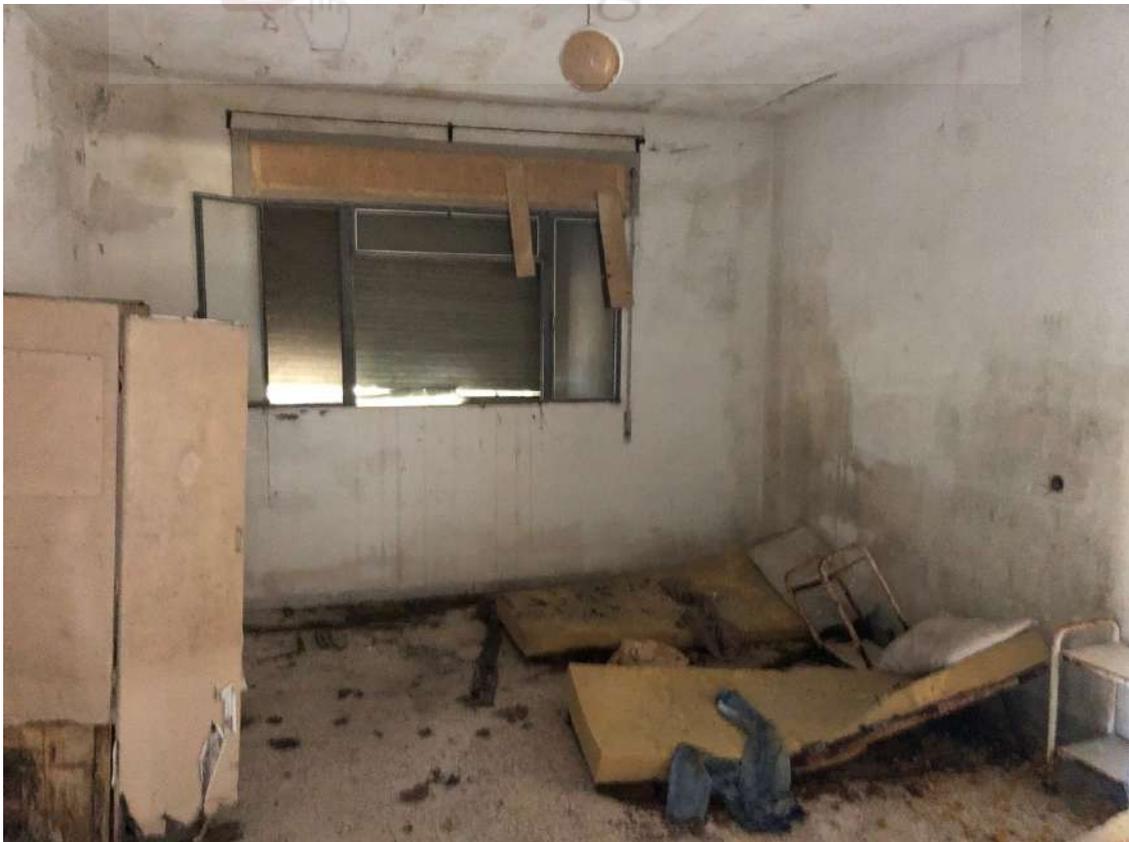
Vista ulteriore guardaroba lato nord-est al piano terzo.

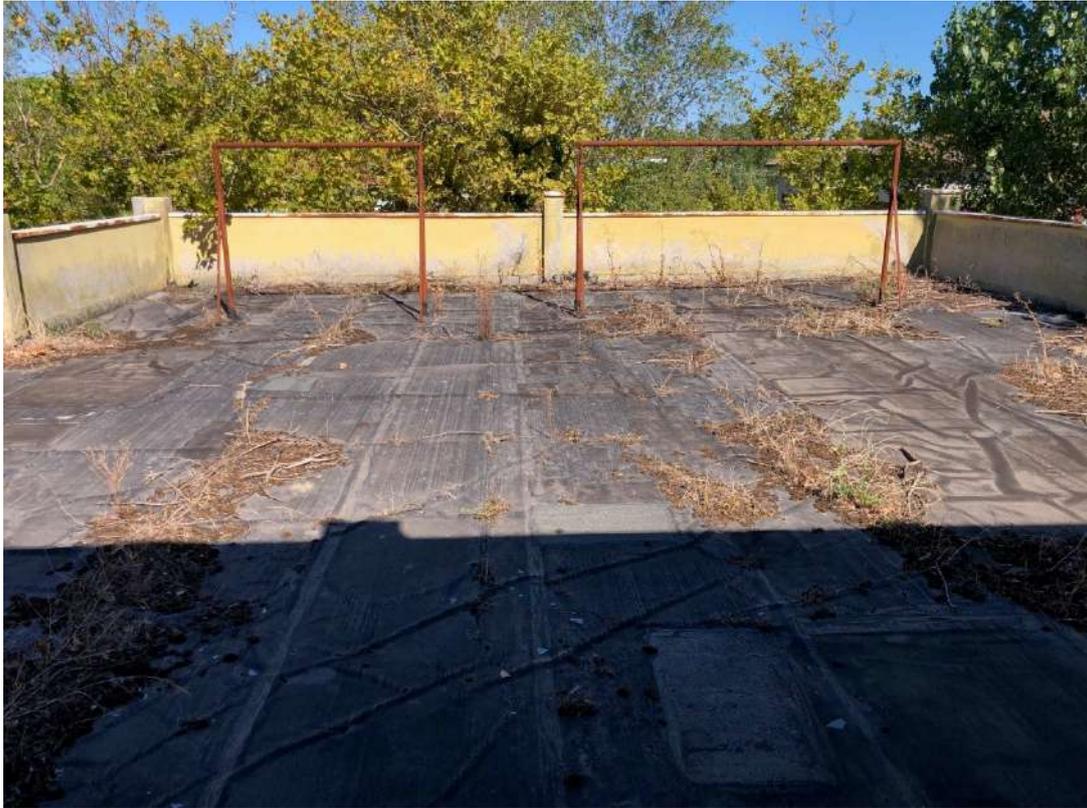
Vista terrazzo lato nord-est al piano terzo.

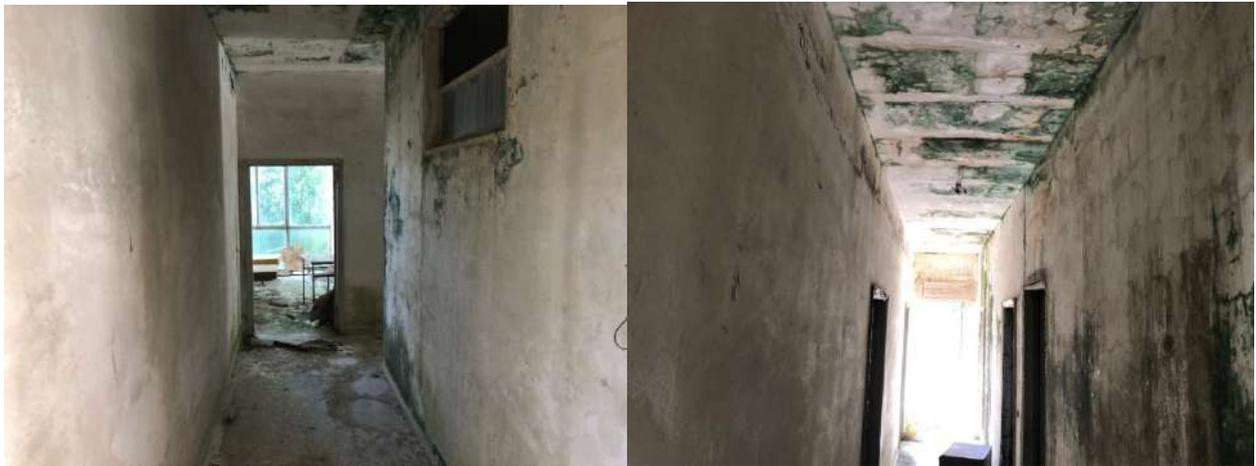
Vista disimpegni sud-est al piano terzo.

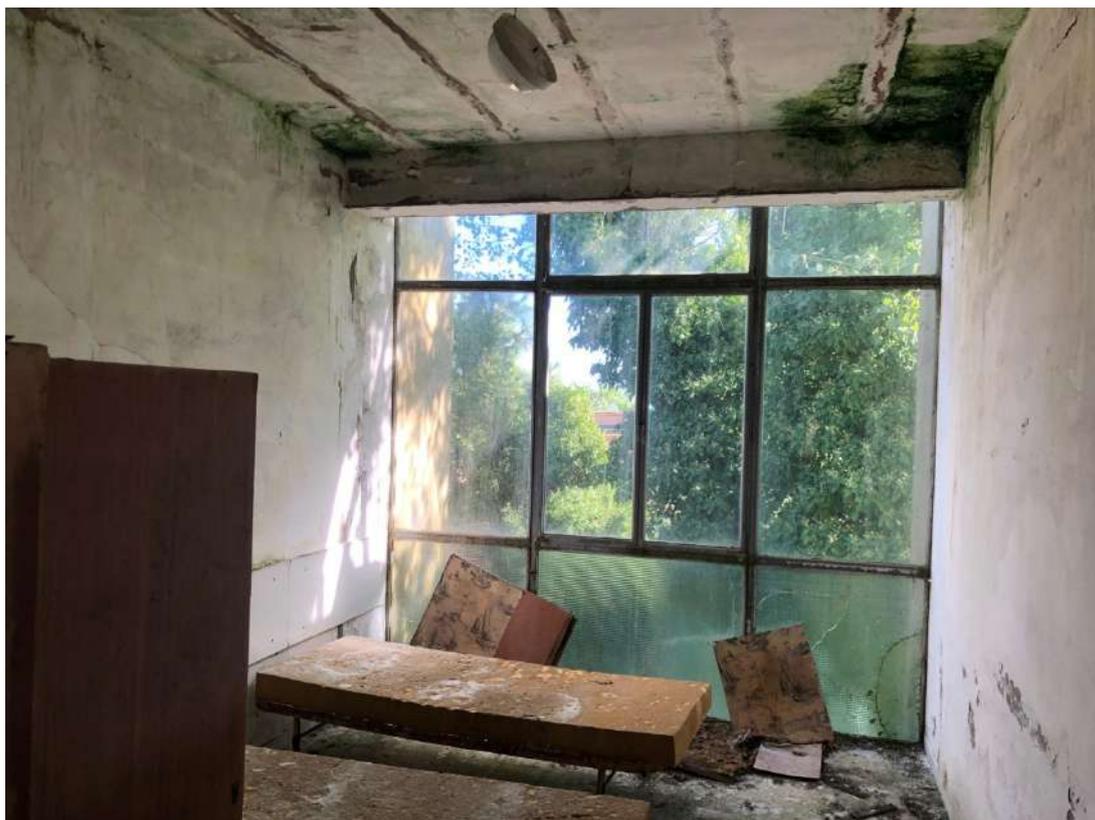
Vista cucina sud-est al piano terzo.

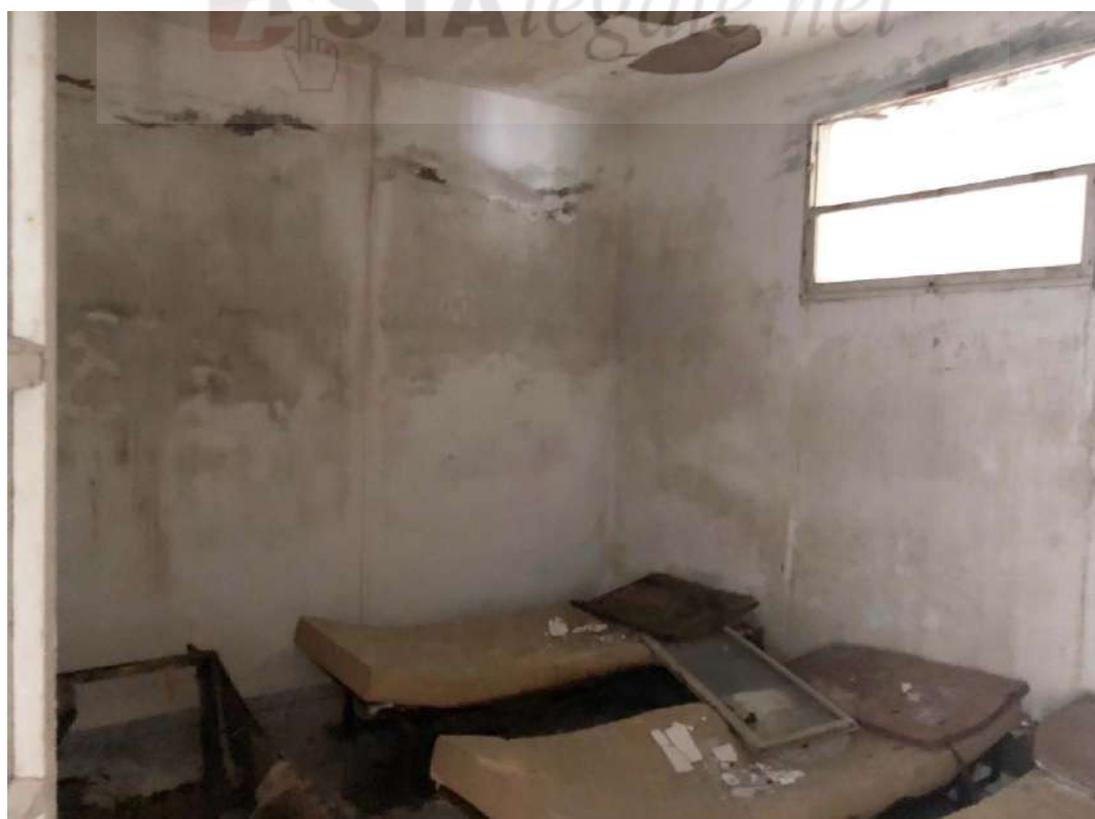
Vista camera lato sud-est al piano terzo.

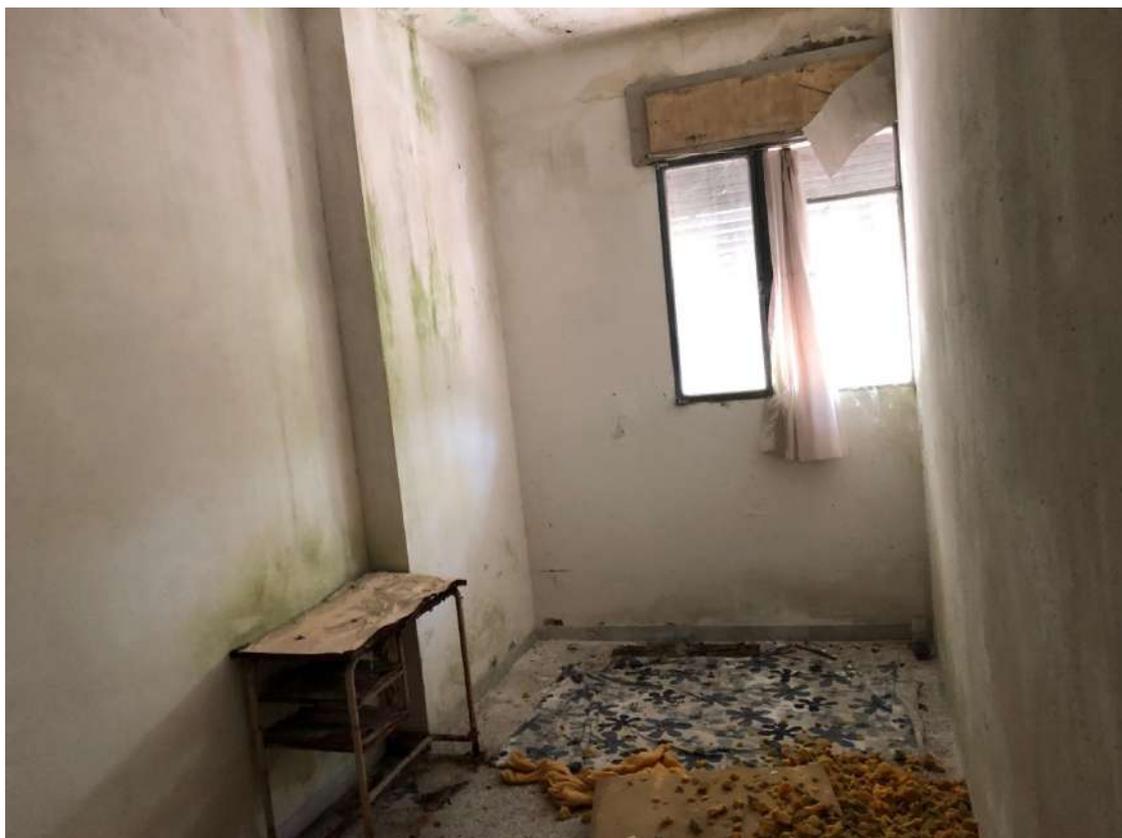
Vista locale personale sud-est al piano terzo.

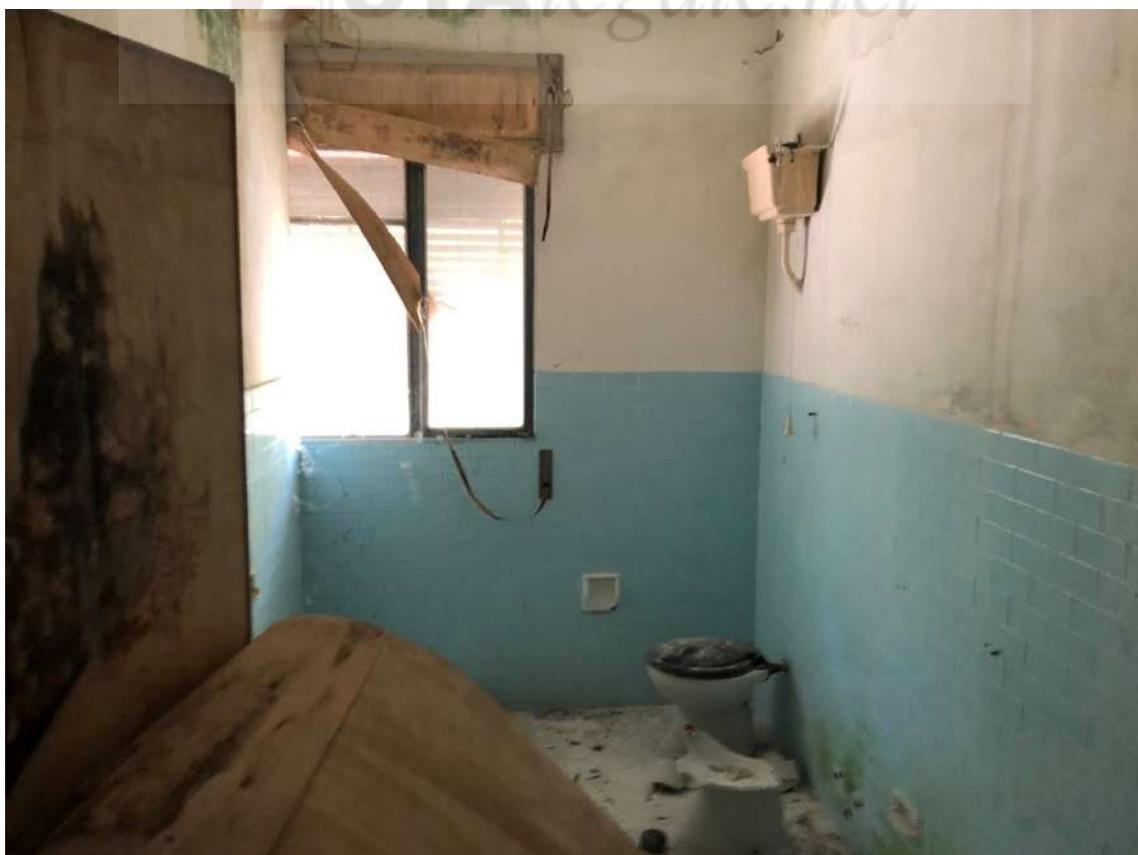
Vista servizio igienico sud-est al piano terzo.

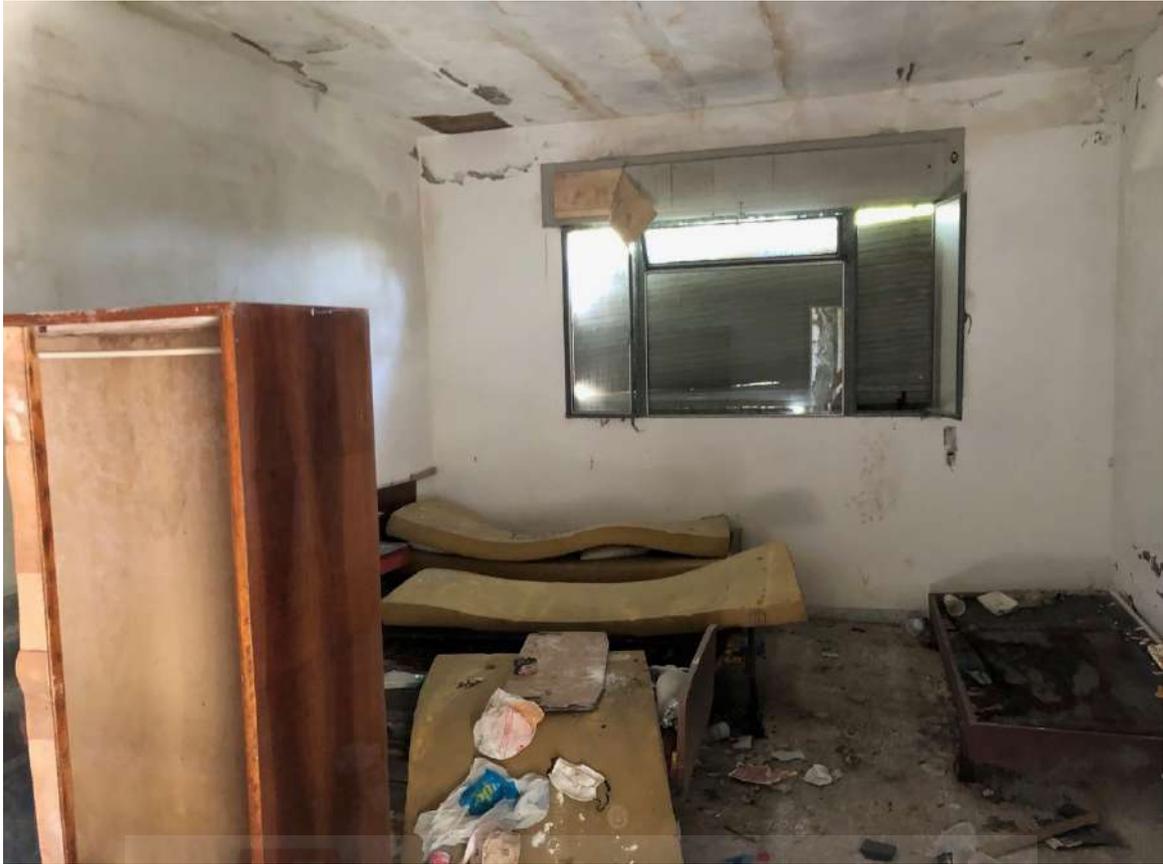
Vista ulteriore camera sud-est al piano terzo.

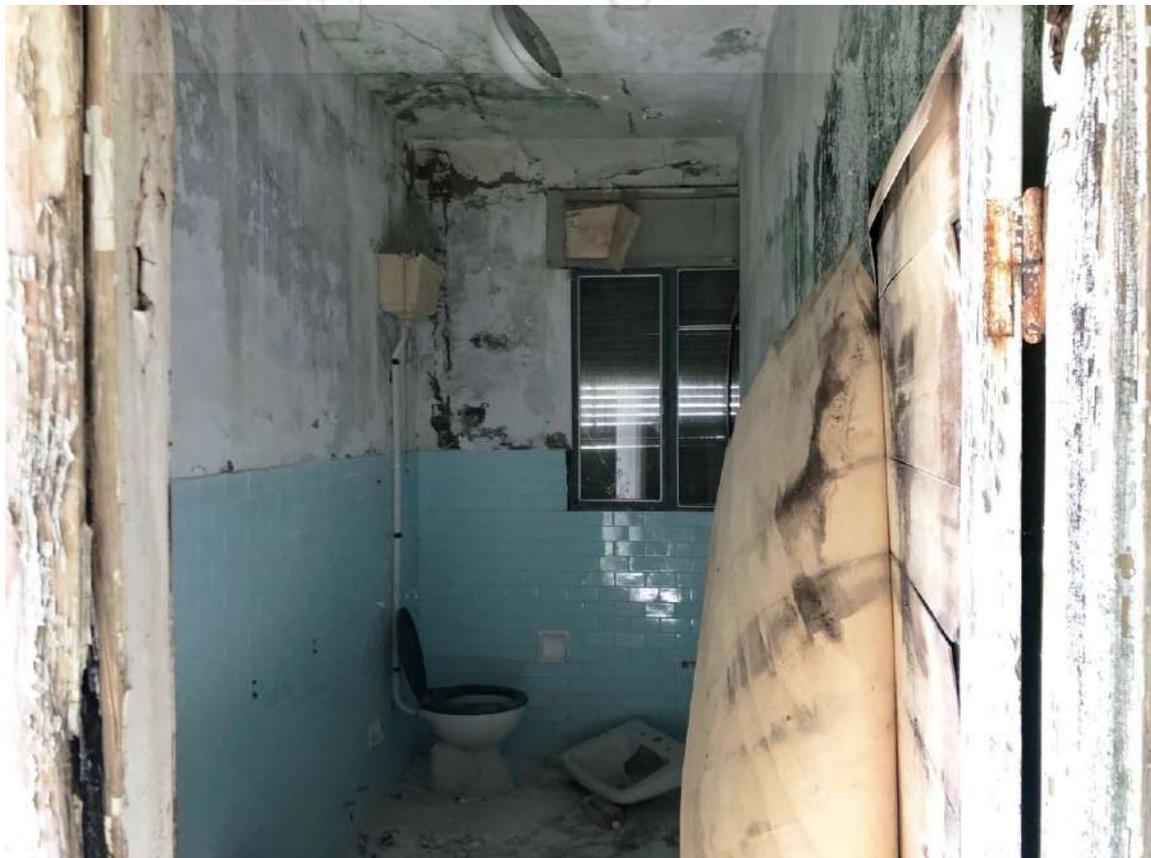
Vista ulteriore servizio igienico sud-est al piano terzo.

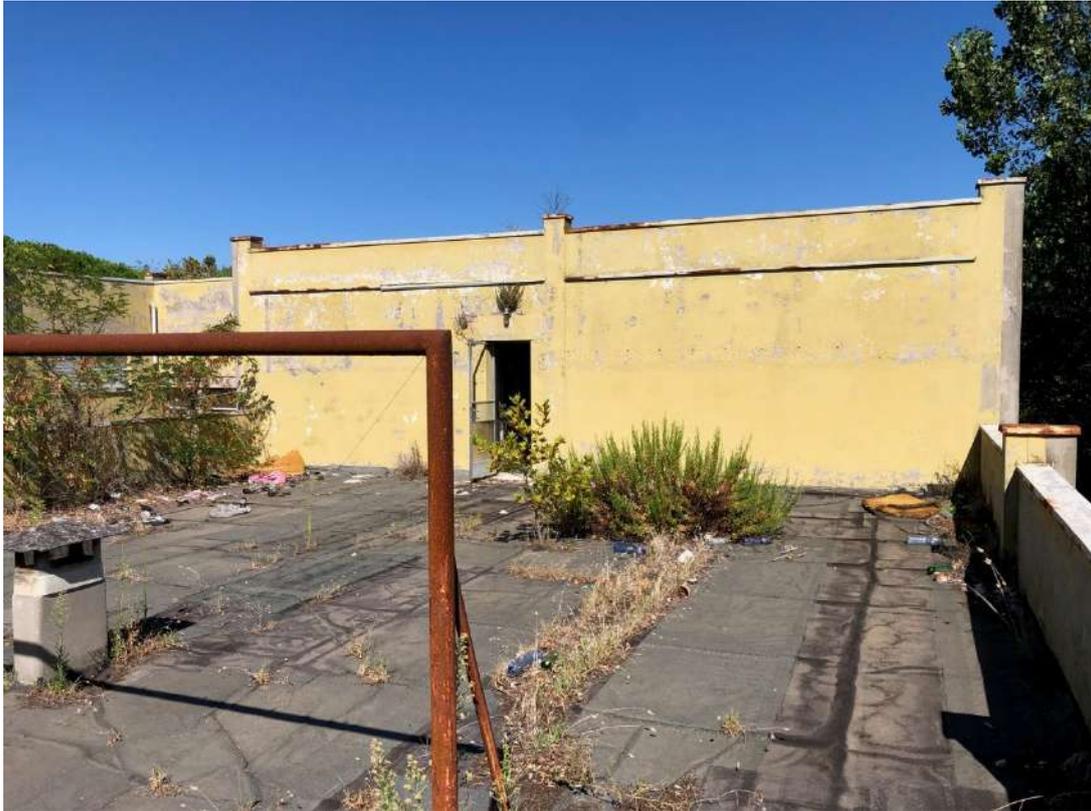
Vista terrazzo lato sud-est al piano terzo.
