ALLEGATO 13

DOCUMENTAZIONE FOTOGRAFICA

Vista aerea dell'immobile oggetto dell'esecuzione posto in Via Abruzzi n. 75 angolo Via Salentino, Tagliata di Cervia.

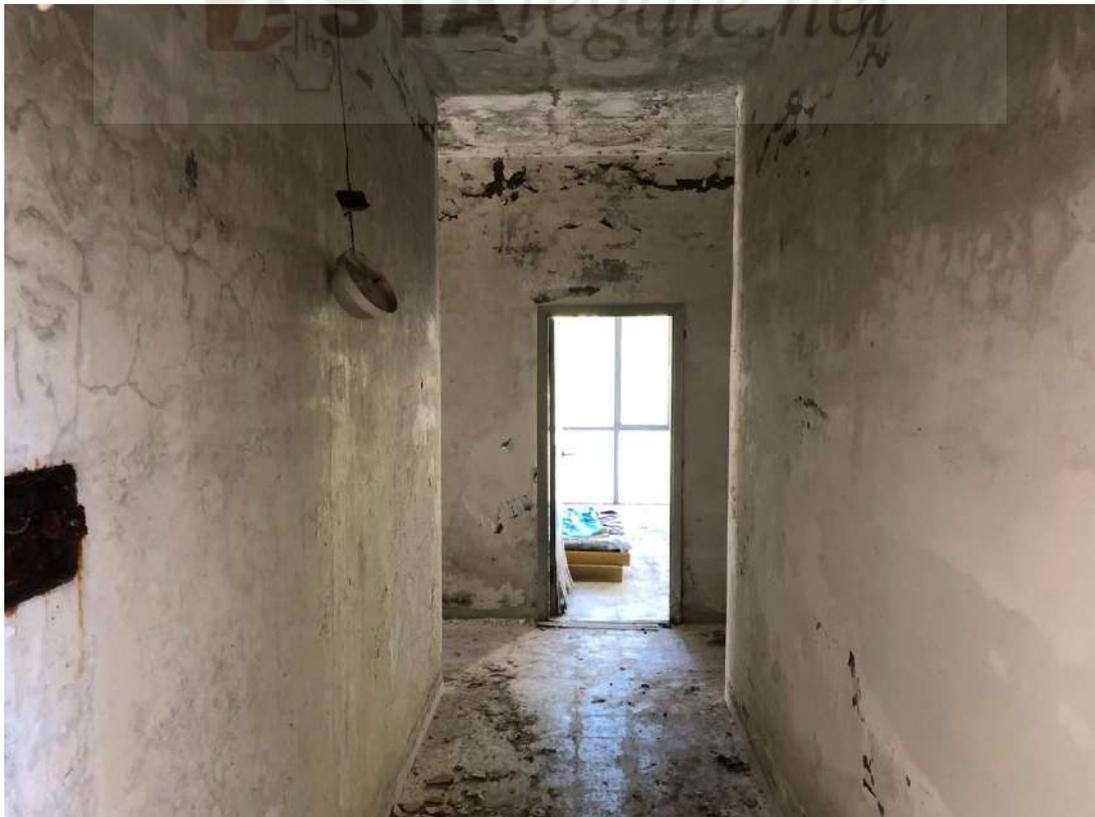
Vista disimpego lato ovest al piano terzo.

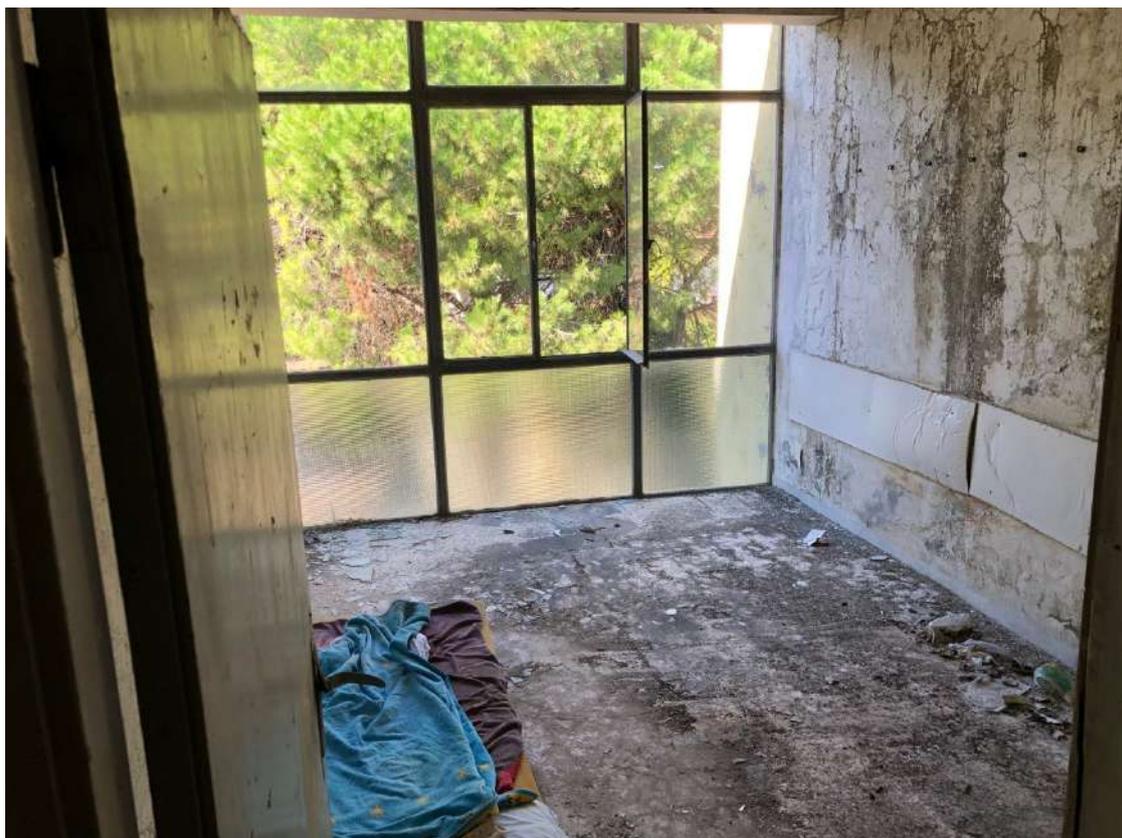
Vista cucina lato ovest al terzo piano.

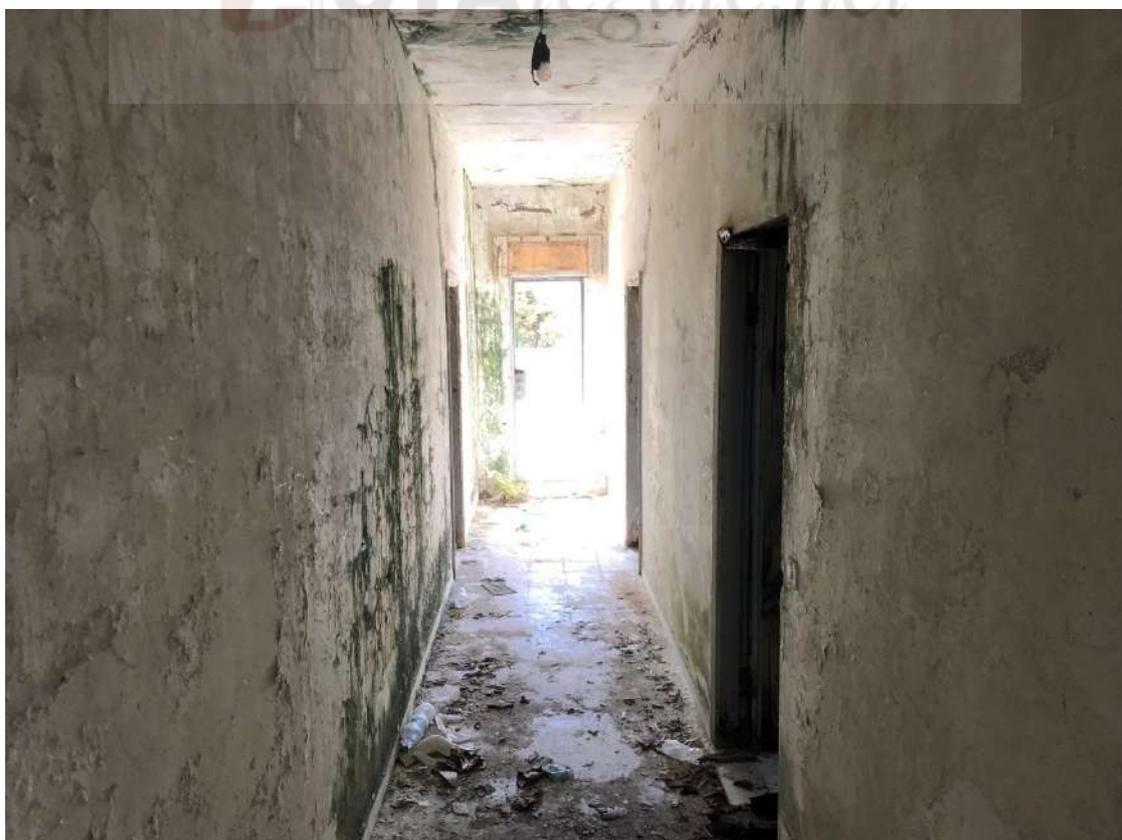
Vista disimpegno sud-ovest al piano terzo.

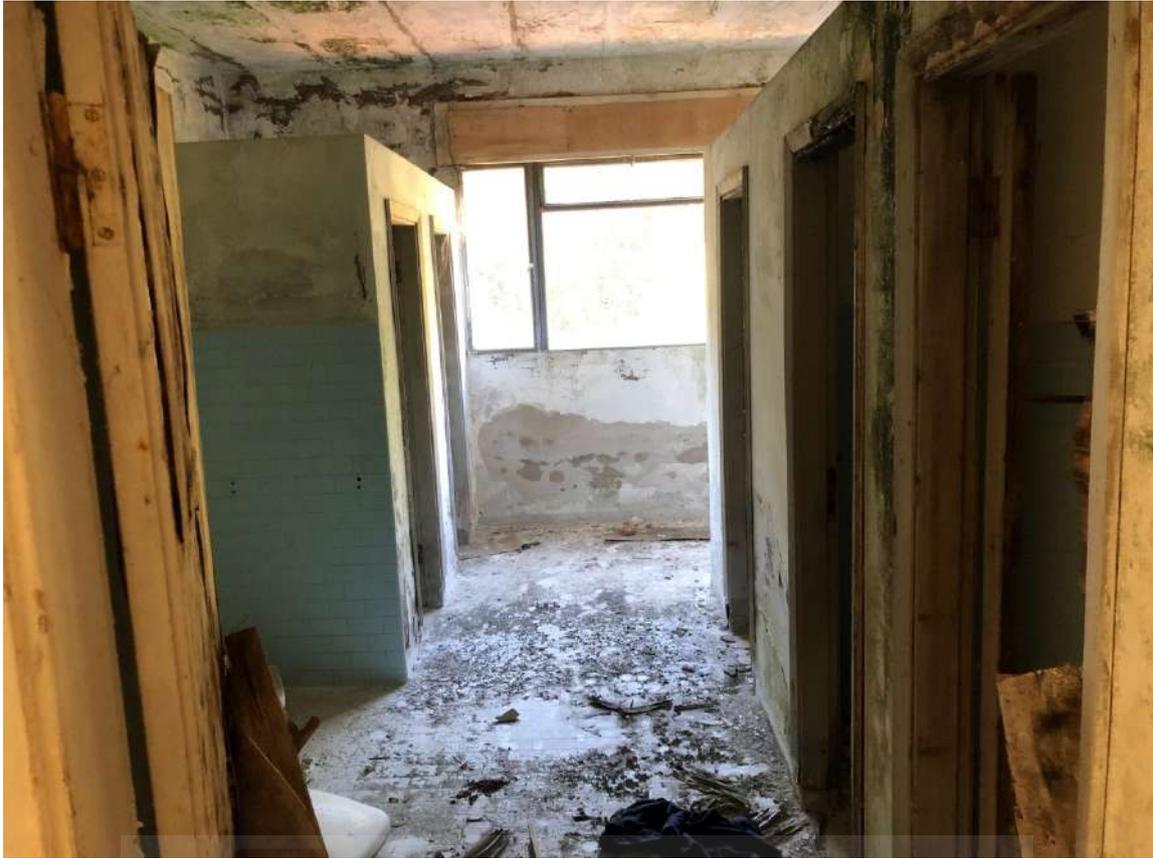
Vista servizio igienico sud-ovest al terzo piano.

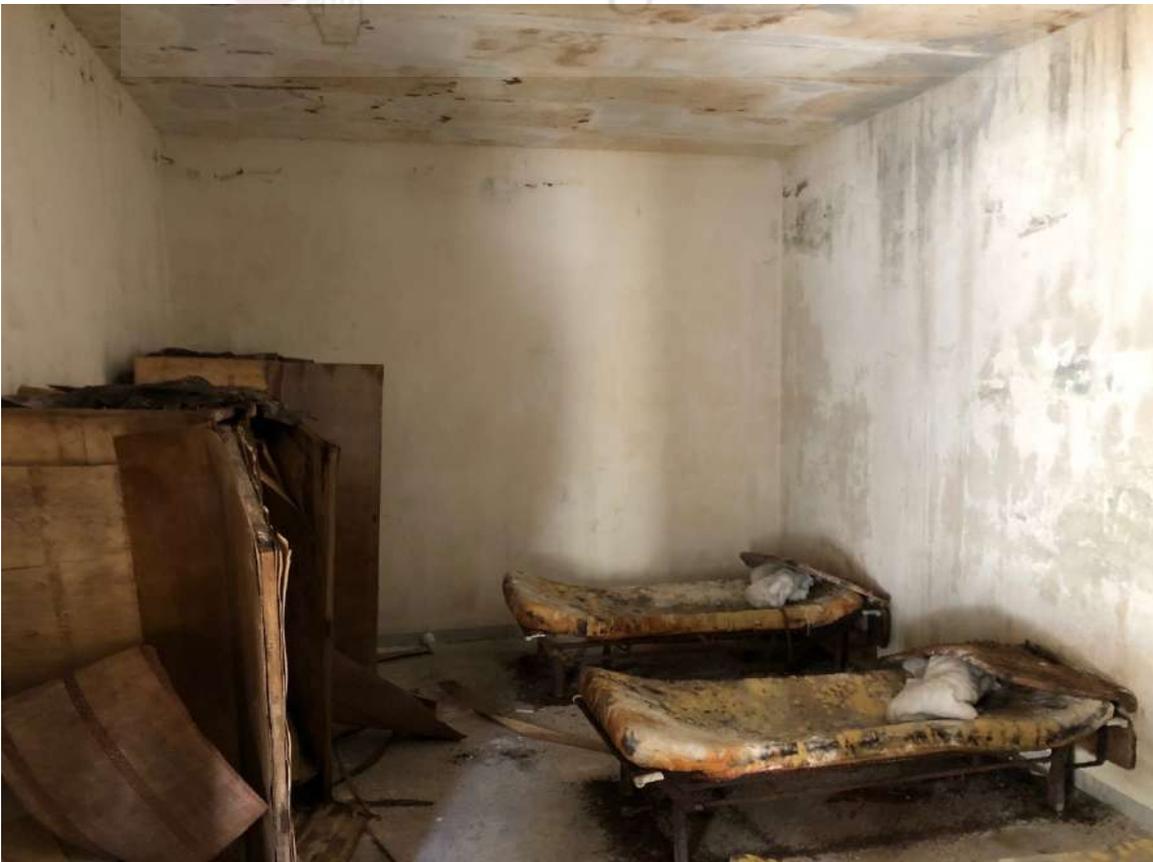
Vista camera da letto sud-ovest al terzo piano.

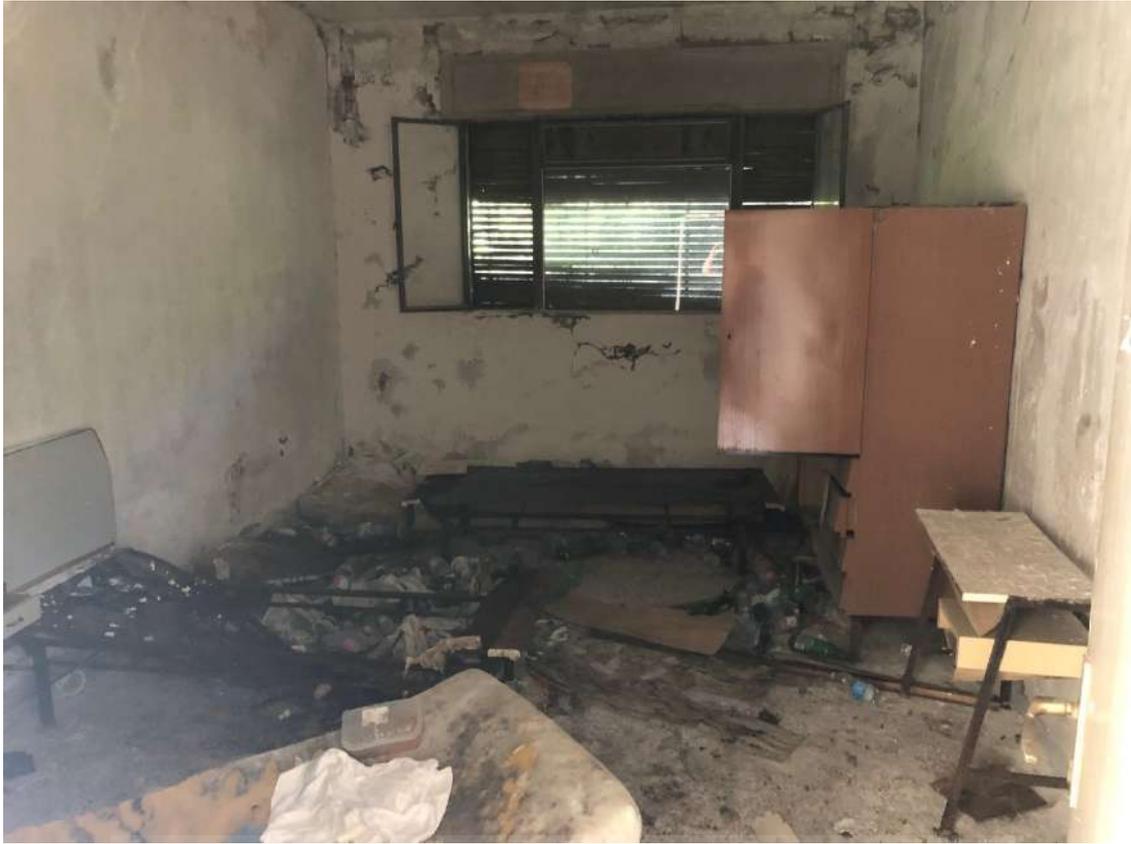
Vista ulteriore camera da letto sud-ovest al terzo piano.

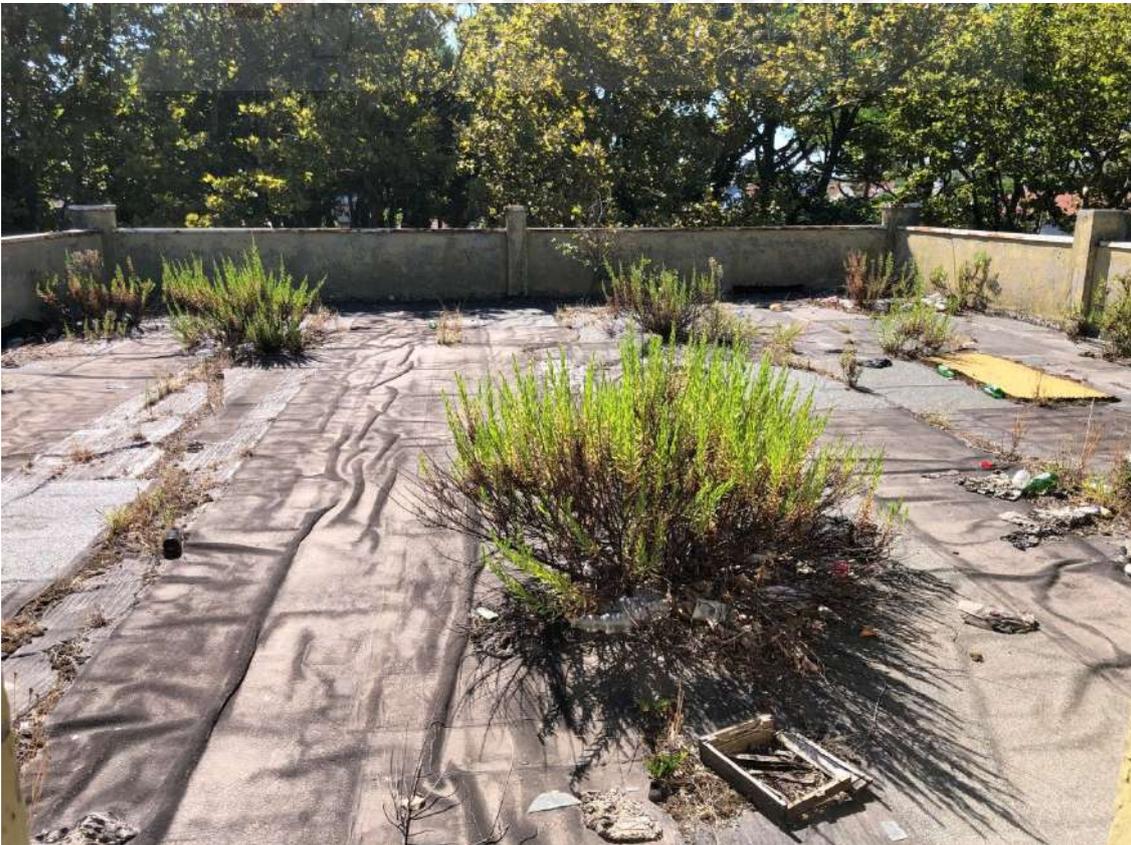
Vista terrazzo sud-ovest al terzo piano.

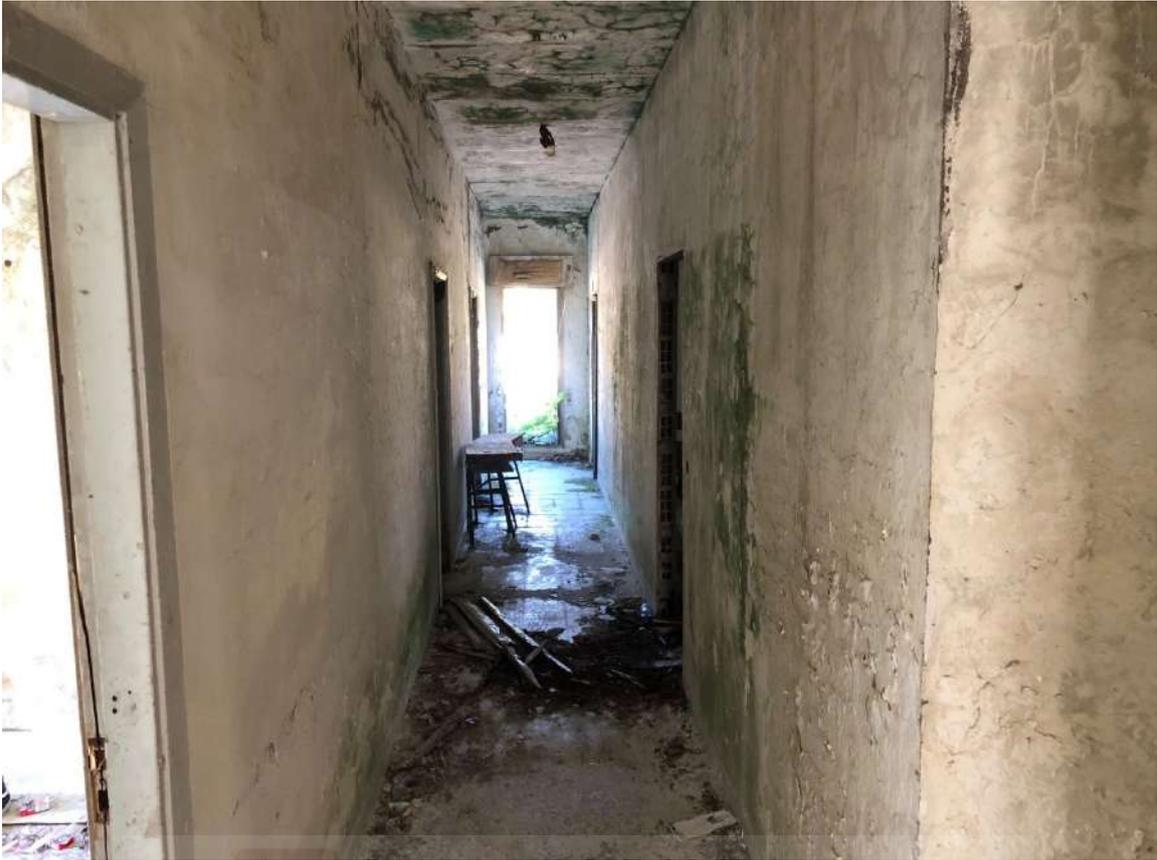
Vista disimpegno nord-ovest al terzo piano.

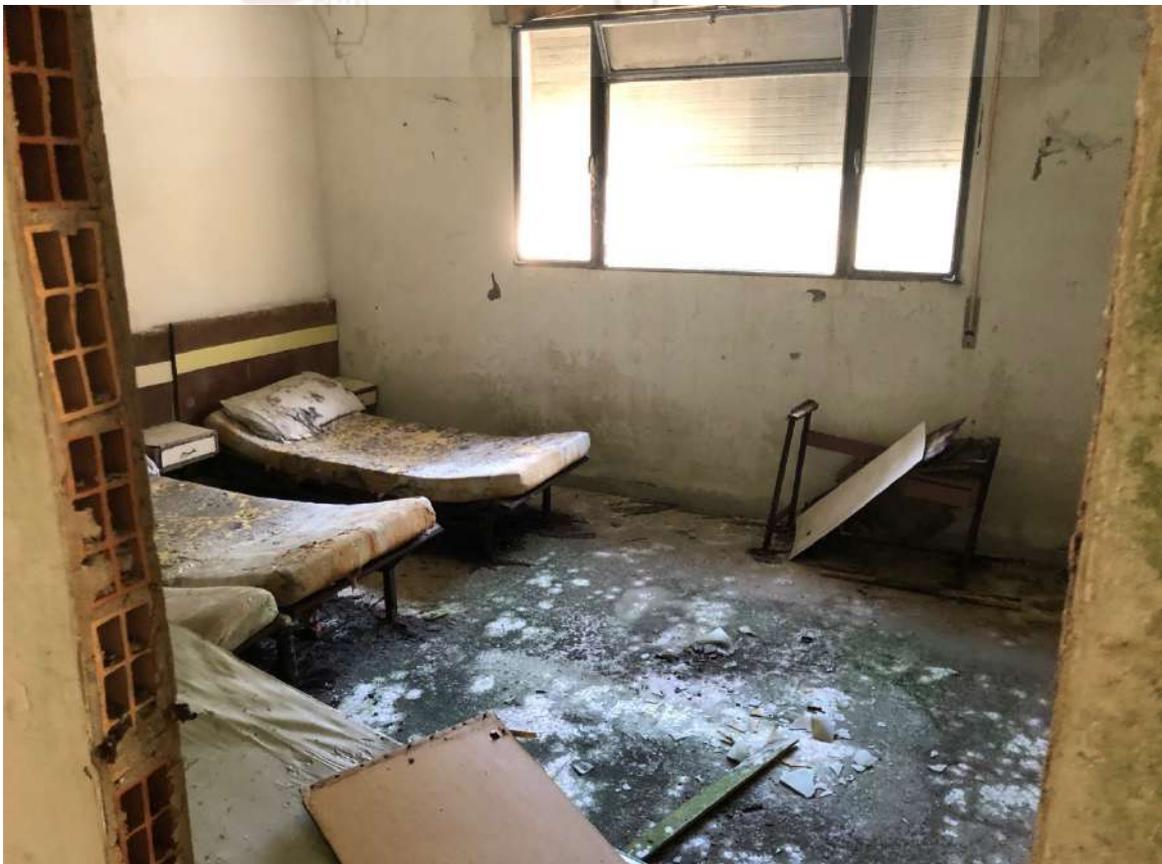
Vista camera da letto nord-ovest al terzo piano.

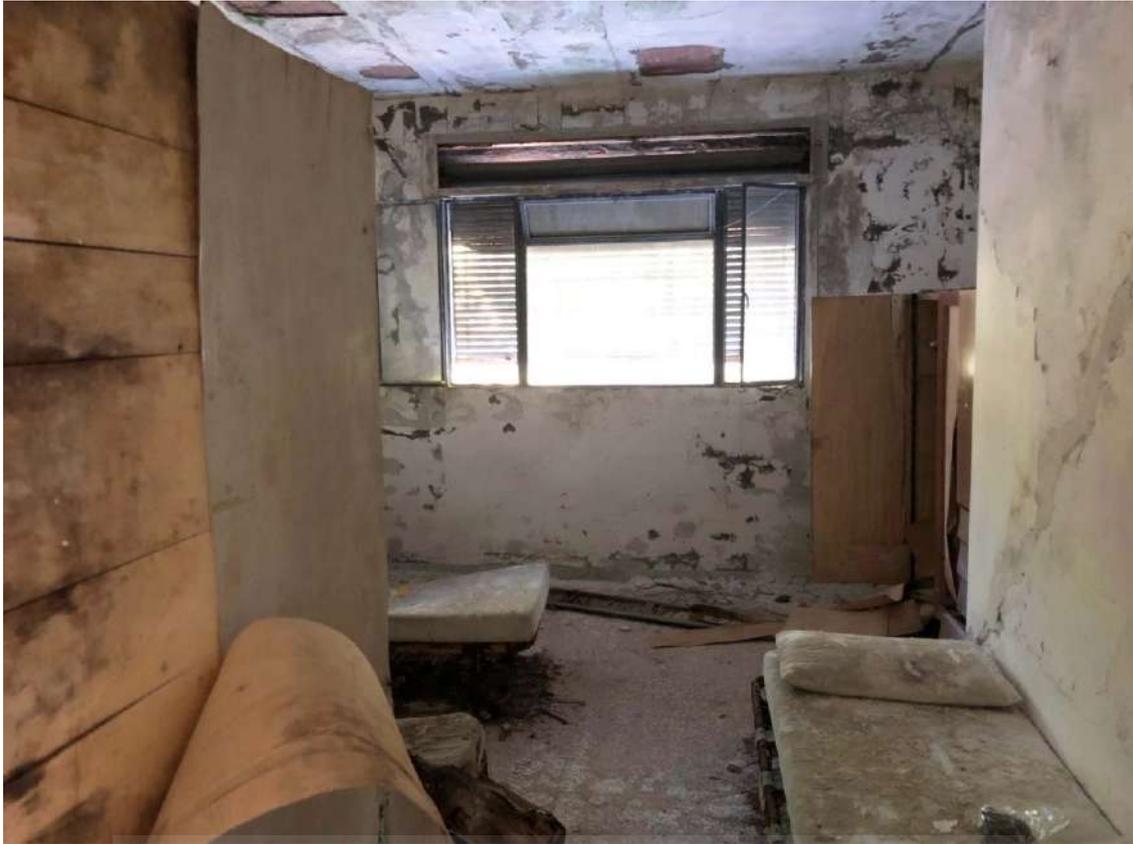
Vista ulteriore camera da letto nord-ovest al piano terzo.

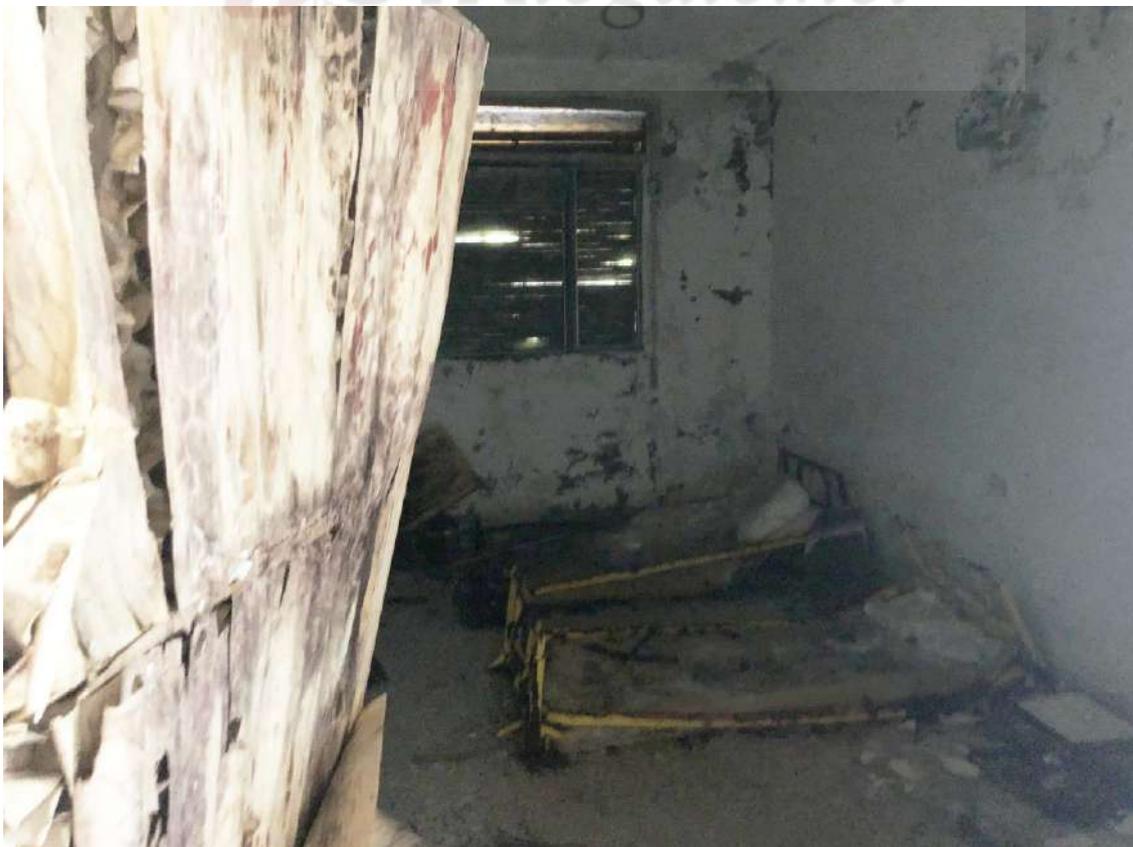
Vista camera nord-ovest al piano terzo.

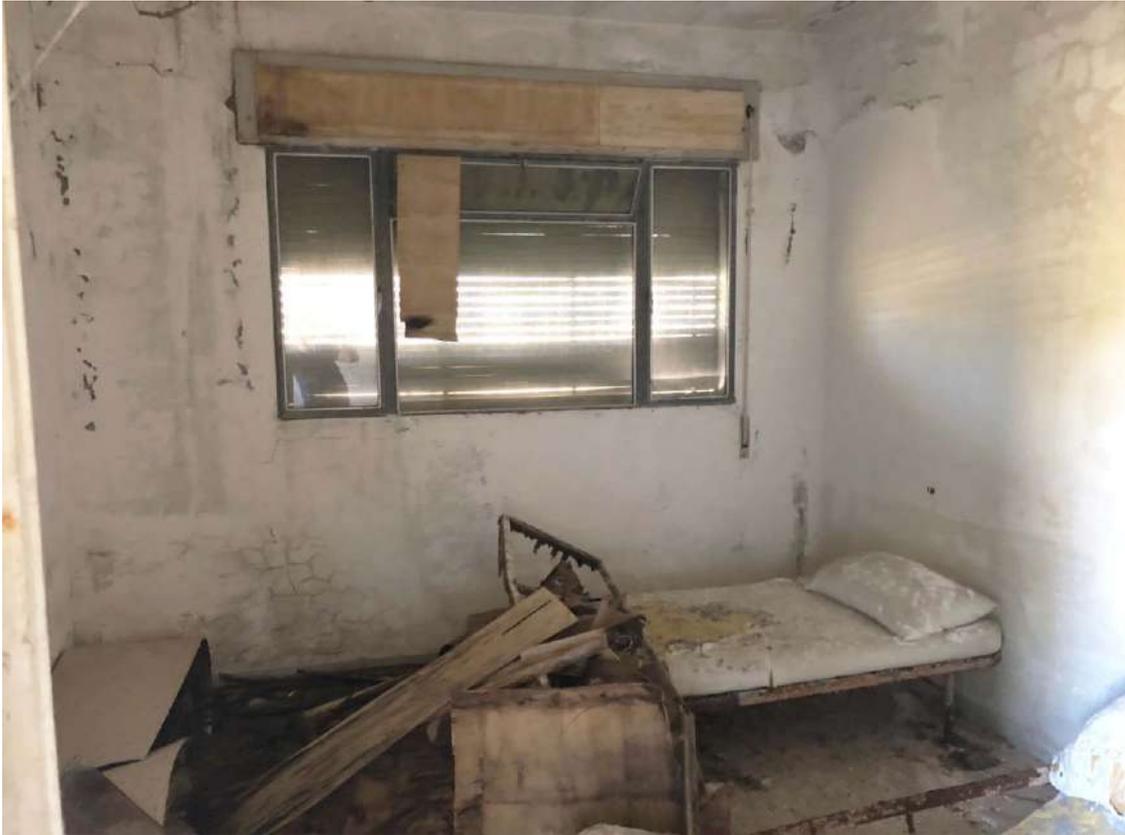
Vista ulteriore camera nord-ovest al piano terzo.

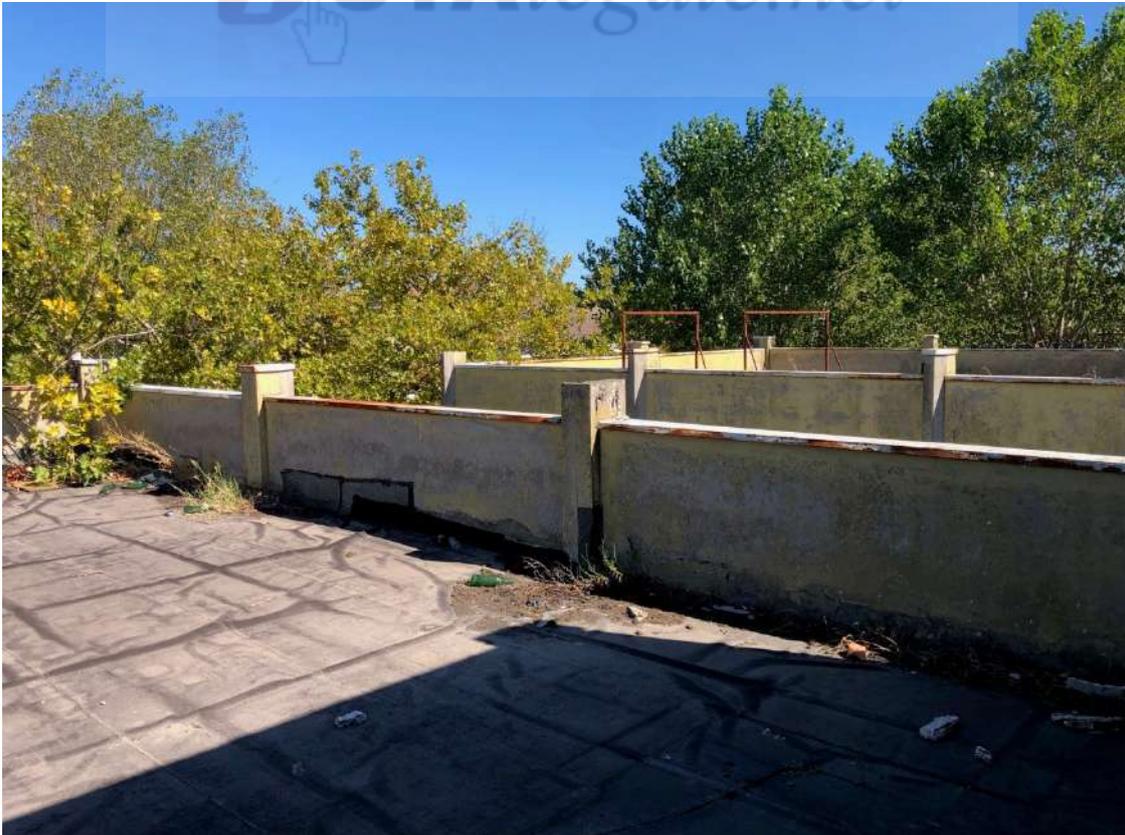
Vista terrazzo lato nord-ovest al piano terzo.
